Bauphysikalische Betreuung zur Sanierung der Wohnhausanlage

Richard Knoller Straße 3,5,7 sowie 17 - Kurzbericht

„Projekt Steigflug“

Bericht zu Maßnahmen der Begleitung inkl. Bildmaterial

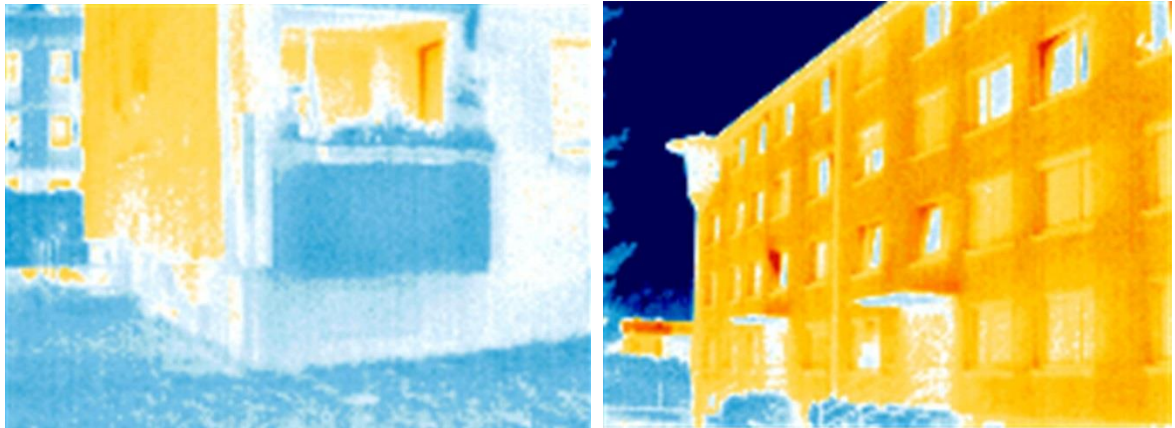
Aufnahmen vor Sanierung ON 17 – deutlich sichtbar sind die starken Wärmeverluste über die Fassaden sowie den Loggienbereichen!

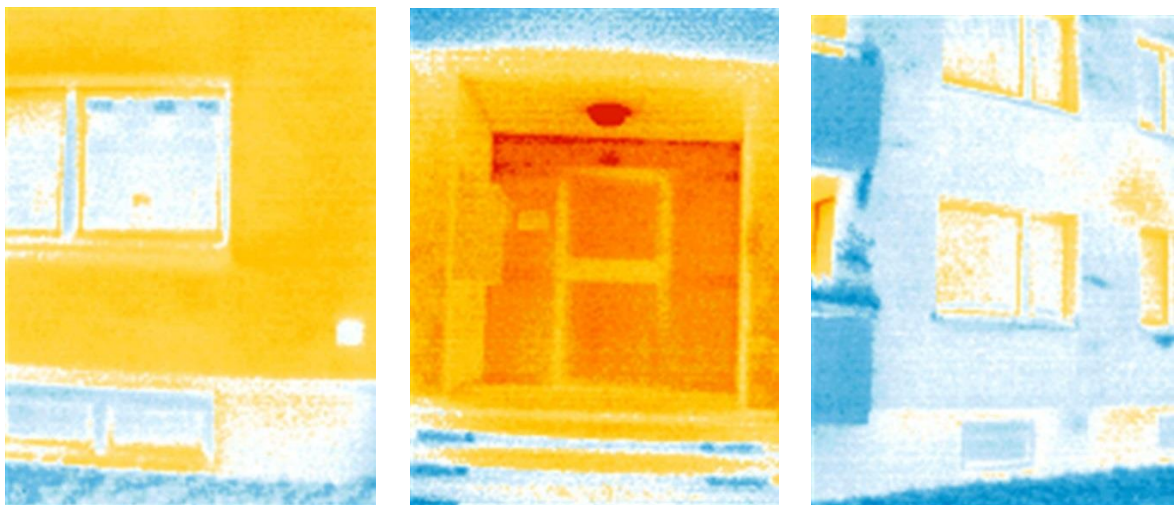
Detailaufnahmen inkl. Eingangsbereiche inkl. Zugangsbereiche.

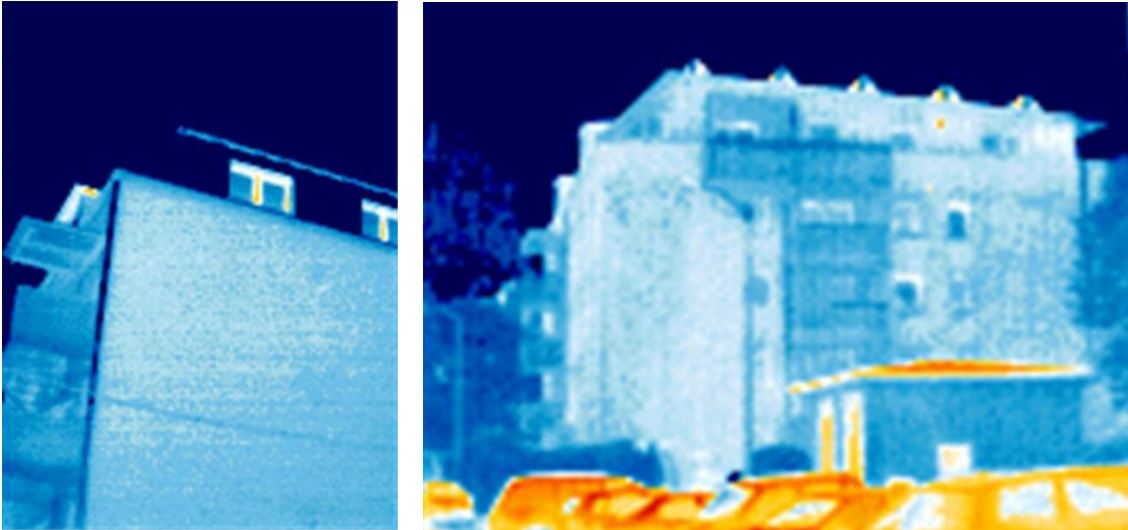
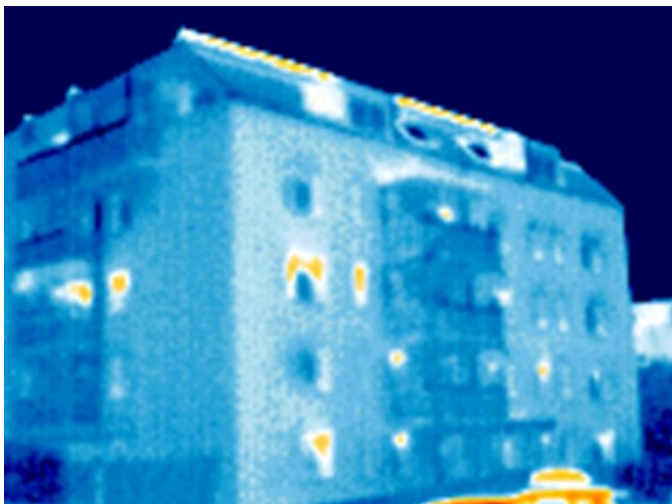
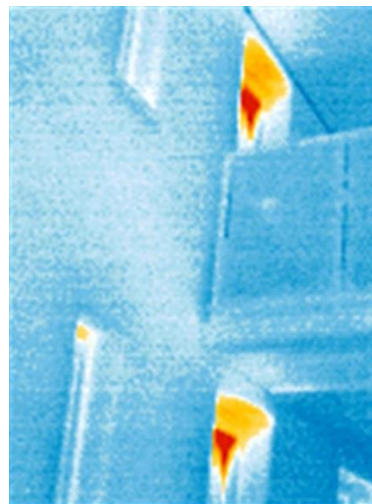
Die Aufnahmen der Fassaden ON 17, 5, 7 nach den erfolgten Sanierungsarbeiten zeigen ausschließlich Wärmeverluste über gekippte bzw. geöffnete Fensterelemente!

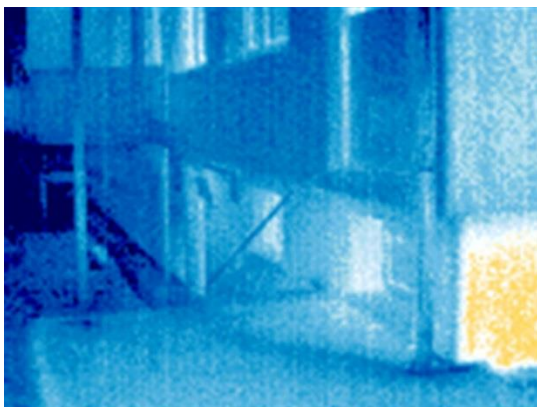
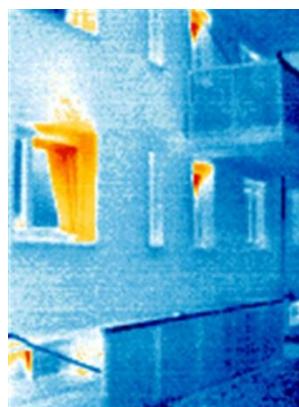
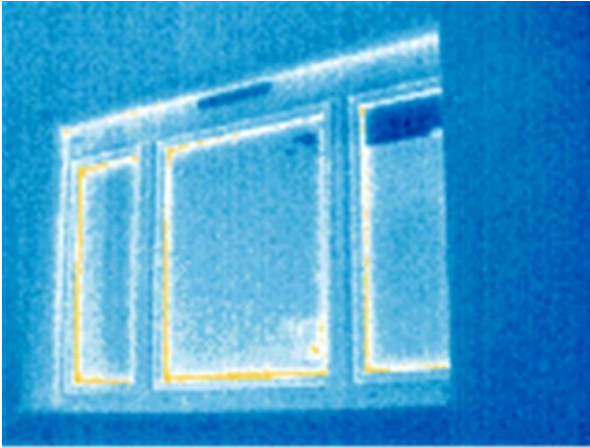
Die Detailaufnahmen spiegeln ebenso die wesentliche Verbesserung der Dämmung im Sockelbereich sowie bei Anschlussdetails wieder. Auf die Vermeidung von Wärmebrücken wurde während der Bauzeit Augenmerk gelegt! Im abschließenden Bild ist die Zuluftöffnung System Krobath bei den neuen Fensterelementen ersichtlich.

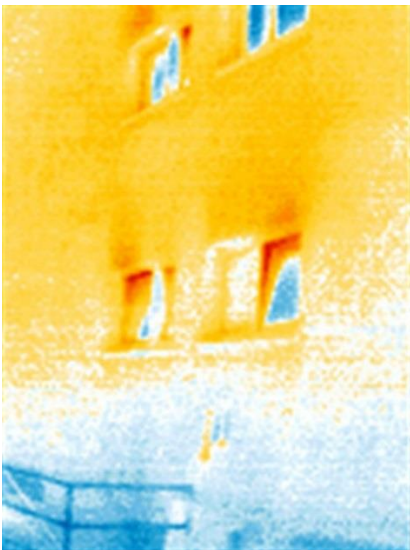
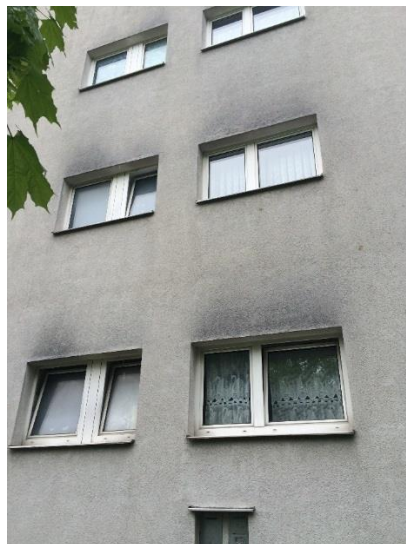
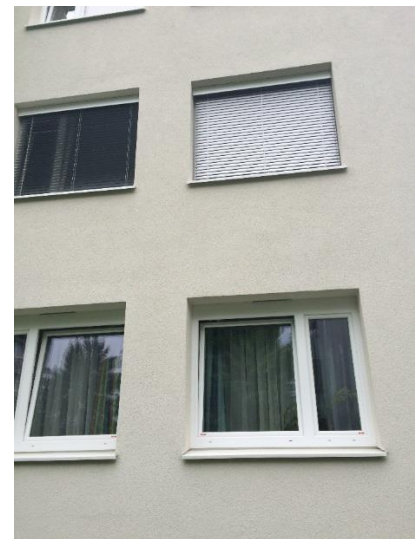
Die Wohnernutzung im Bestand erfolgte meist über Dauerlüftung – Fensterkippen!

Dies ist entsprechend der Verschmutzung über den Fensterstöcken klar ersichtlich.

Durch den Einbau der Komfort-Abluftanlage System Krobath sollte diese bauphysikalisch falsche Lüftungsform entfallen – es ist jedoch bei den Bewohnern noch zusätzliches Aufklärungspotential gegeben!

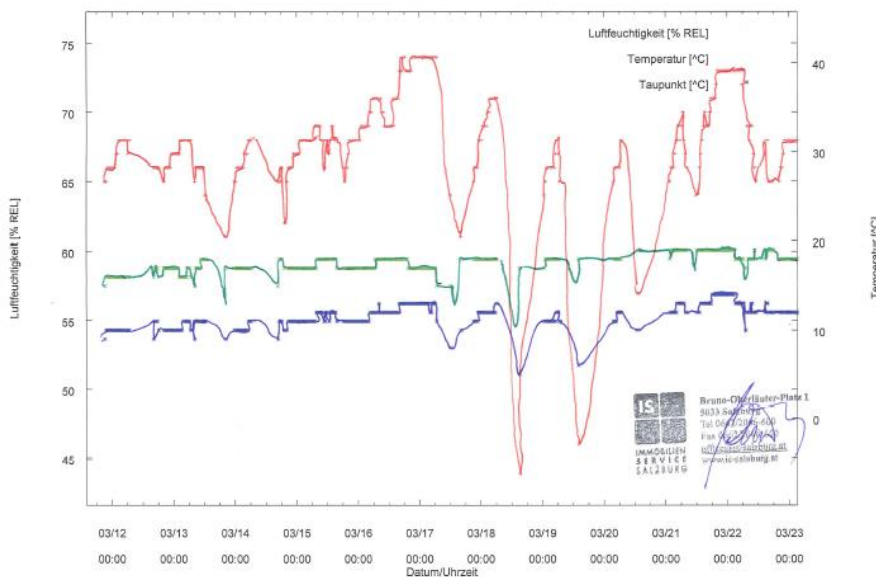
Die Aufnahmen zeigten deutlich, dass der erforderlich Luftaustausch nur unzureichend erfolgt. Zudem sind Dauerlüftungsphasen (Kipplüftung) ersichtlich!

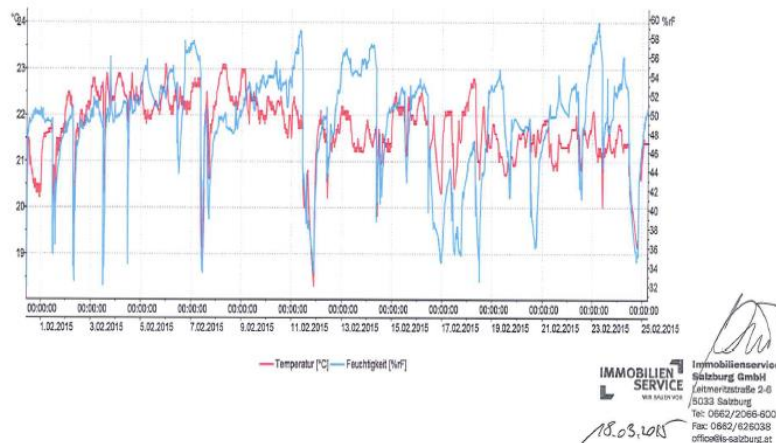
Die Datenloggeraufnahmen nach der Sanierung zeigen teilweise eine verstärkte Lüftungstätigkeit. Dies ist jedoch teilweise nur von kürzerer Dauer und wird in den nächsten weiter beobachtet!
