UMWELTSCHUTZANLAGEN
SIGGERWIESEN

EINSATZMÖGLICHKEITEN EINER SCHACHTZOOMKAMERA

REINHALTEVERBAND GROSSRAUM SALZBURG

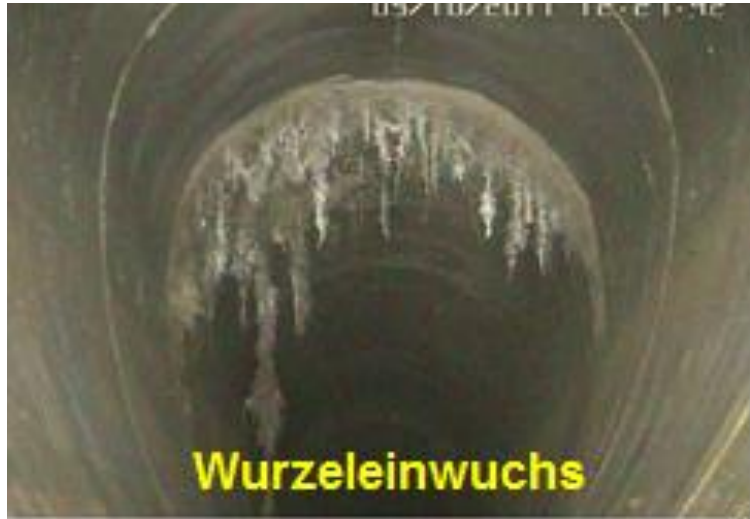
Wurzeleinwuchs

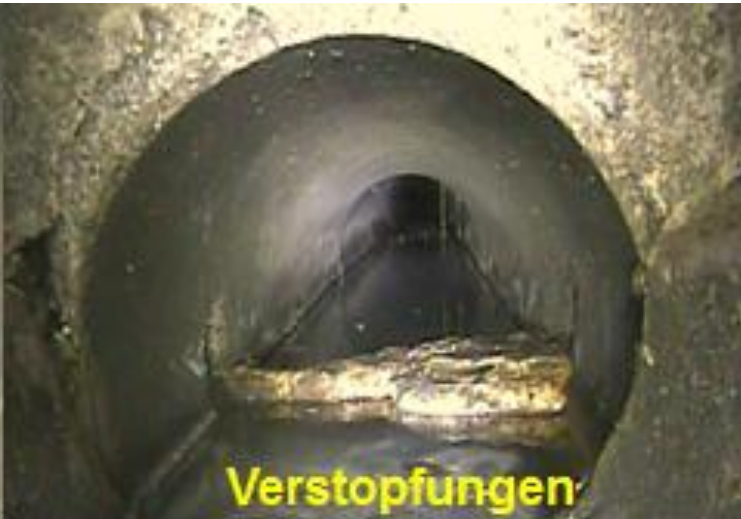
Verstopfungen

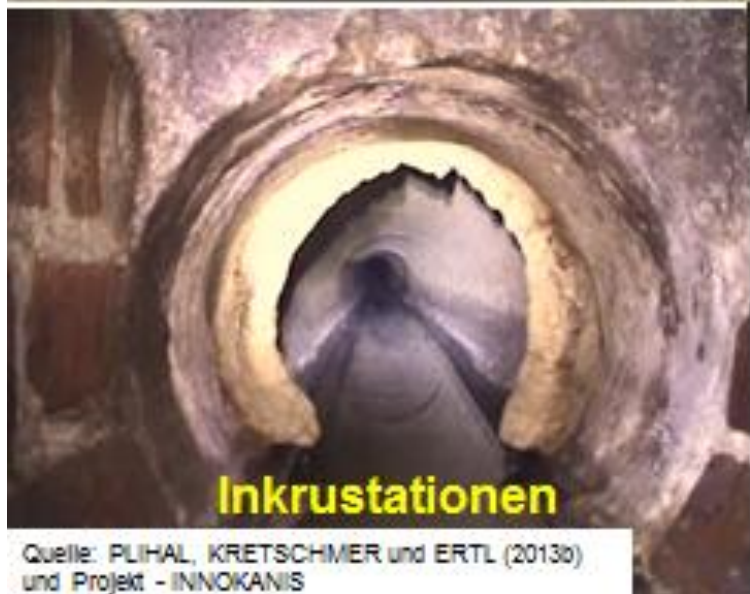
Inkrustationen

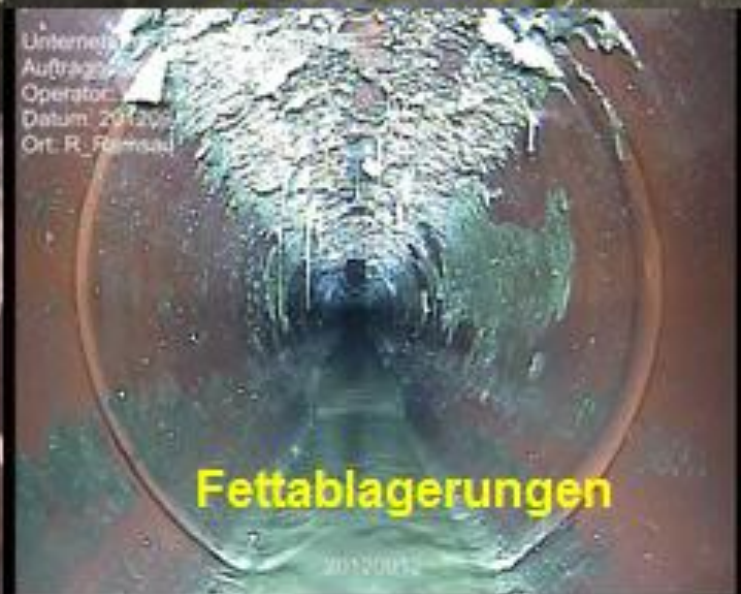
Fettablagerungen

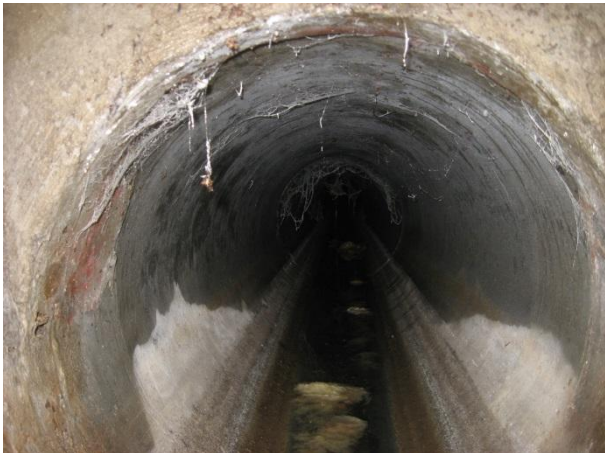
22.12.2010

- STADT SALZBURG: Taxham - Mischwasserkanal
- Beton DN 500 Gefälle 1,7 ‰ Baujahr 1963
- Letzte Reinigung Jänner 2009 Intervall: **2 Jahre**
- Kontrolle Dezember 2010 – Mai 2012 – April 2015

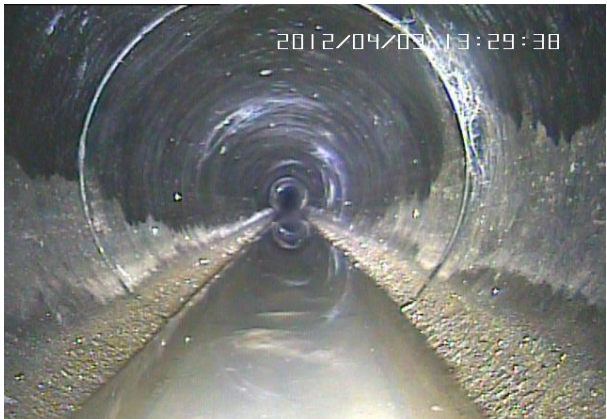
Schacht
33720114
3.4.2012

- STADT SALZBURG: Maxglan - Schmutzwasserkanal
- AZ DN 300 Gefälle 5-6 ‰ Baujahr 1975
- Letzte Reinigung März 2010 Intervall: **3 Jahre**
- Kontrolle April 2012 – April 2015

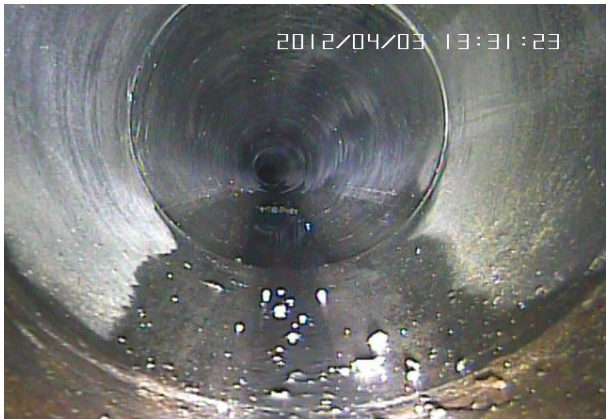
Schacht
33720121
3.4.2012

- STADT SALZBURG: Maxglan - Regenwasserkanal
- AZ DN 300 Gefälle 5-6 ‰ Baujahr 1975
- Letzte Reinigung März 2010 Intervall: **3 Jahre**
- Kontrolle April 2012 – April 2015
