# Hydromorphologische Kartierung ausgewählter Fließgewässer im Bezirk Tamsweg EZG > 10 km<sup>2</sup> Kurzbericht

Jänner 2020

Amt der Salzburger  
Landesregierung

## Kurzbericht

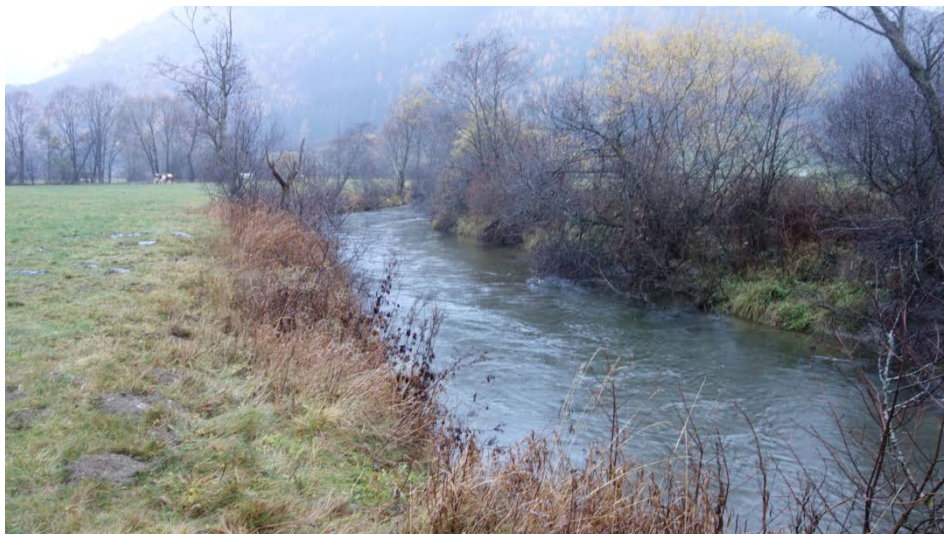
**Abschnitt 2**

| <b>Abschnitt 2</b><br>Flkm 433,50 – 442,50 | Das Gewässer zeichnet sich durch die Ausbildung eines natürlichen mäandrierenden Verlaufes aus. Ufersicherungen befinden sich nur punktuell im Bereich von Siedlungsgebieten und zur Vermeidung der Erosion von landwirtschaftlicher Fläche. |

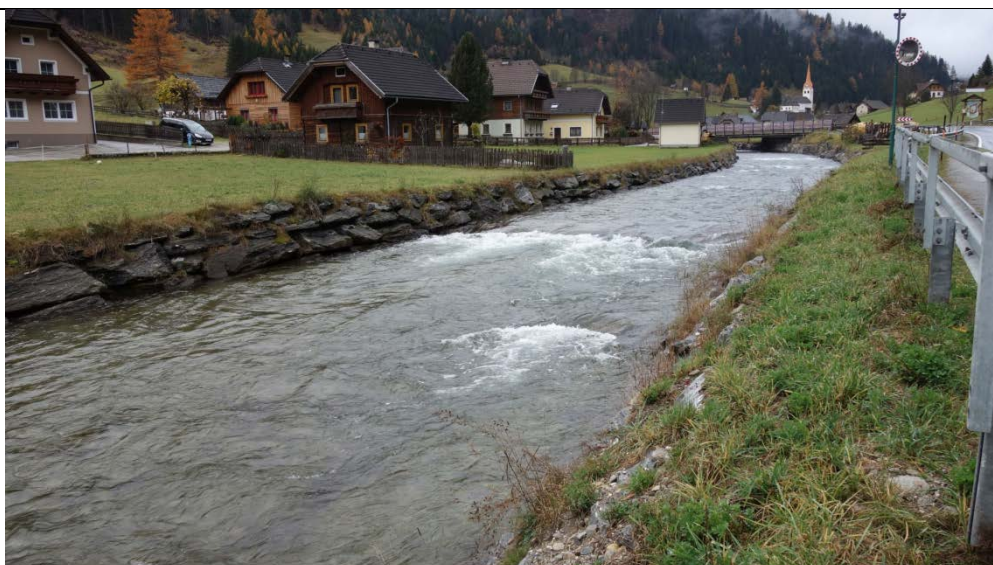
**Abschnitt 3**

| <b>Abschnitt 3</b><br>Flkm 442,50 – 450,26 | Der natürliche Gewässerverlauf ist durch zahlreiche Ufer- und Sohlverbauungen, welche verstärkt im Siedlungsgebiet auftreten in seiner Ausprägung stark eingeschränkt. Des Weiteren ist der Gewässerabschnitt durch den Geschieberückhalt des Öllschützenspeicher in der Substratzusammensetzung beeinträchtigt. |

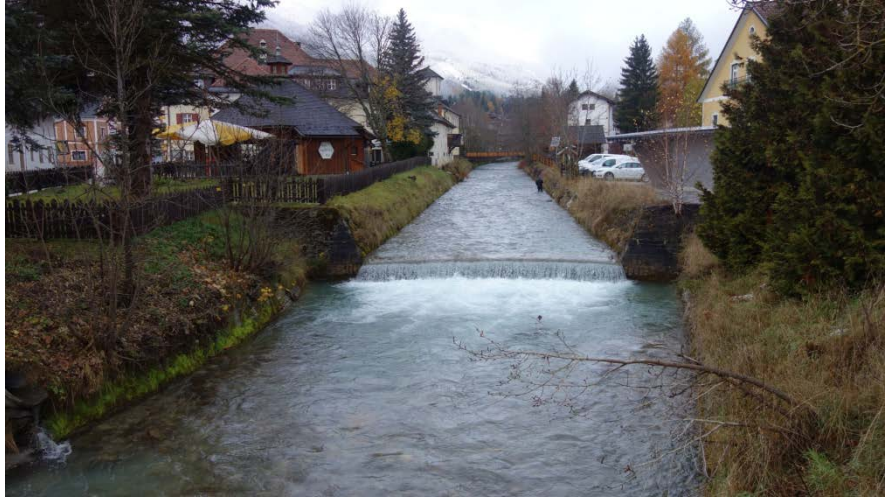
| <b>Abschnitt 1</b> | |

| <b>Abschnitt 1</b><br>Flkm 0,00 – 16,00 | Die Uferlinien des Gewässerabschnittes sind über weite Teile verbaut. Vereinzelt wurde die Verbauung im Zuge von Revitalisierungen entnommen. Die Sohldynamik ist vereinzelt durch Sohlschwellen stabilisiert. Des Weiteren befinden sich im Abschnitt nicht fischpassierbare Querbauwerke. |

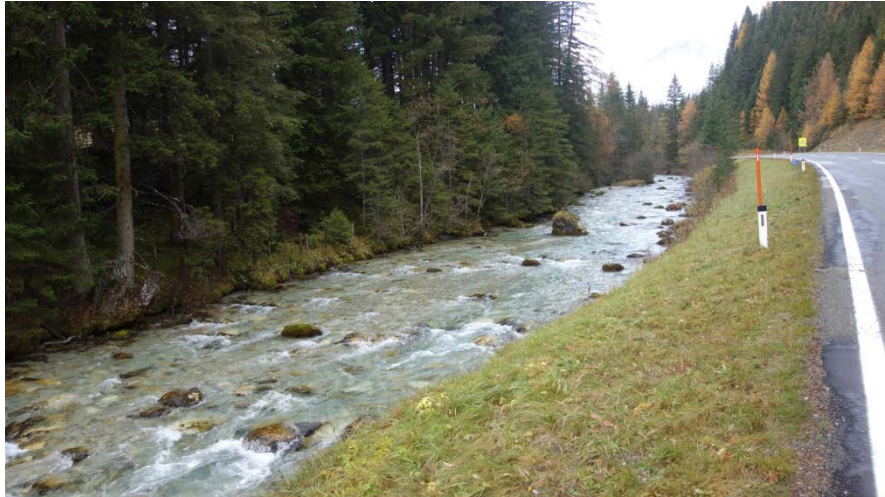
| <b>Abschnitt 2</b> | |

| <b>Abschnitt 2</b><br>Flkm 16,00 – 25,65 | Über weite Teile befindet sich das Gewässer in einem natürlichen Zustand. Punktuelle Veränderungen der natürlichen Sohl- und Uferdynamik bestehen vorwiegend im Bereich von Brücken und vereinzelt zum Schutz vor Erosion der landwirtschaftlichen Flächen. Vereinzelt befinden sich im Abschnitt Querelemente welche nicht oder nur eingeschränkt fischpassierbar sind. |

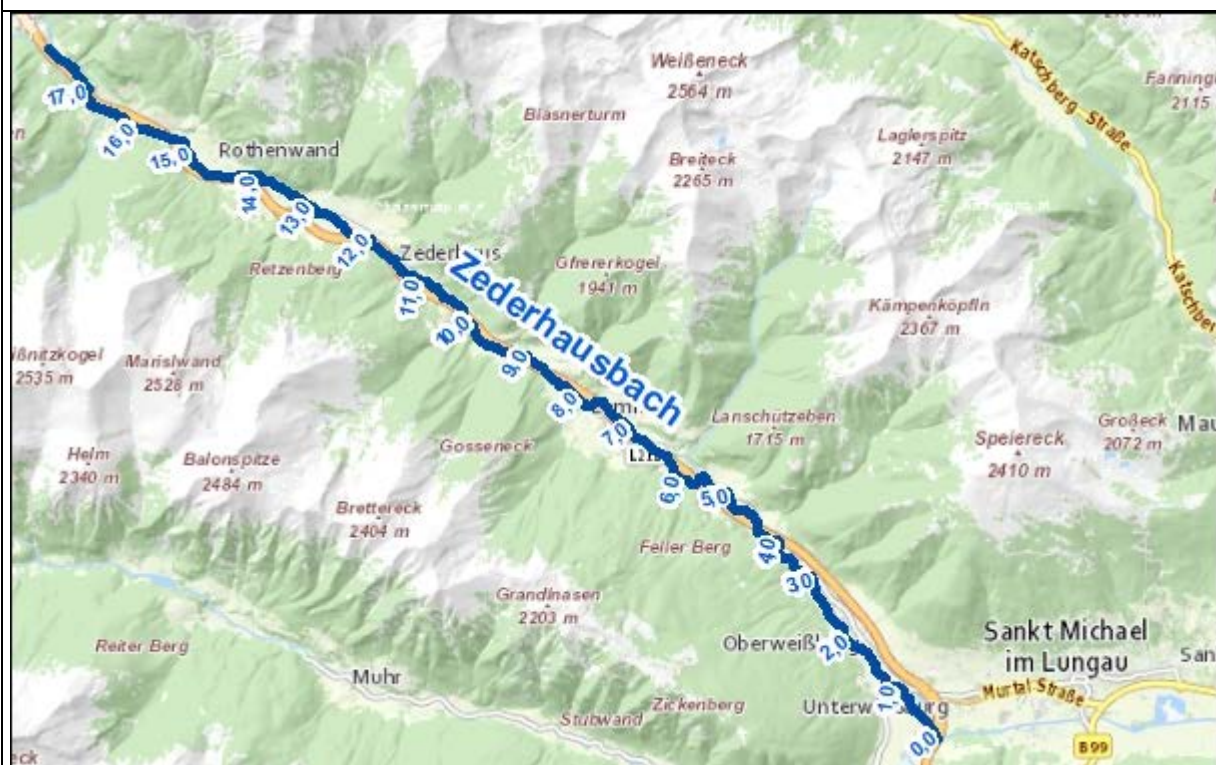
### Zederhausbach

**Beschreibung:** Der Zederhausbach beginnt am Südportal des Tauerntunnels auf einer Seehöhe von 1340 m und mündet im Bereich der Mautstelle der Tauernautobahn (1066 m) in die Mur. Das Gewässer umfasst eine Gesamtlänge von 17,98 km und weist bei einer kontinuierlichen Sohlneigung einen relativ homogenen Charakter des Gewässerlaufes auf. Aufgrund der eingeschränkten Platzverhältnisse durch den Siedlungsraum und die bestehende Verkehrsinfrastruktur (Autobahn und Landesstraße) ist der Zederhausbach in seinem natürlichen Verlauf über weite Teile durch Ufer- und Sohlverbauungen abgesichert. Zusätzlich befinden sich eine Reihe an nicht fischpassierbaren Querelementen im Gerinne.

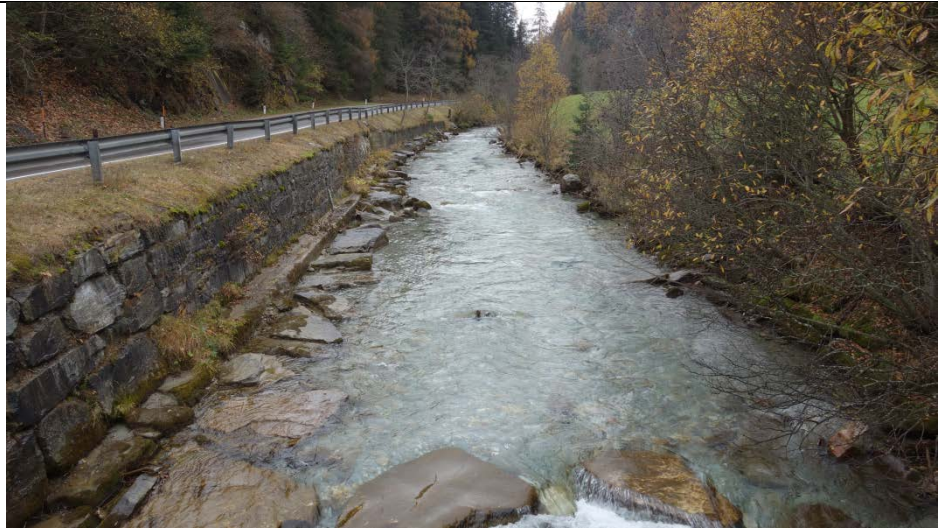
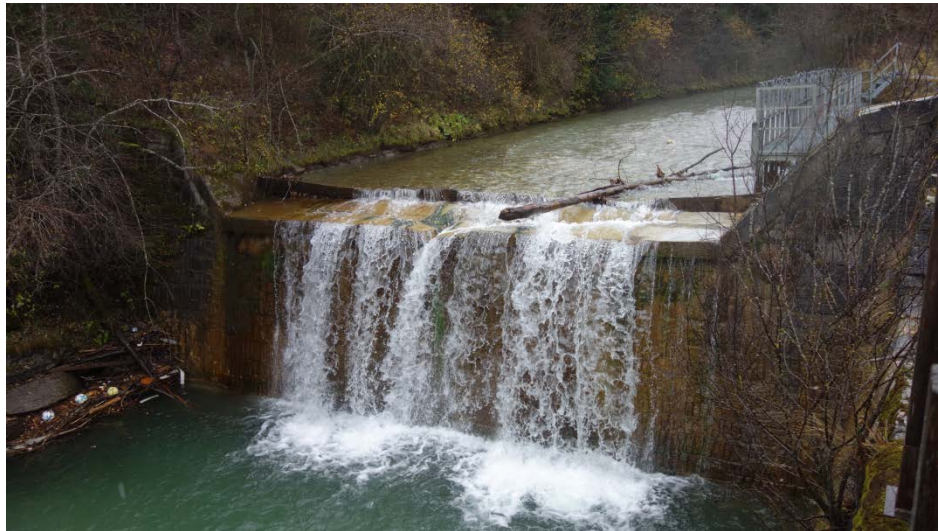
**Beispielbilder Zederhausbach:**

| Flkm 0,00 – 17,98 | Nachdem sich der Siedlungsraum und die Autobahn entlang des gesamten Gewässers erstrecken, bestehen für den gesamten Flussverlauf Einschränkungen in der Sohl- und Uferdynamik. Die Schutzbauwerke umfassen Ufersicherungen, Sohlschwellen, Rampen und einzelne Beeinträchtigungen durch Wasserkraftwerke. |

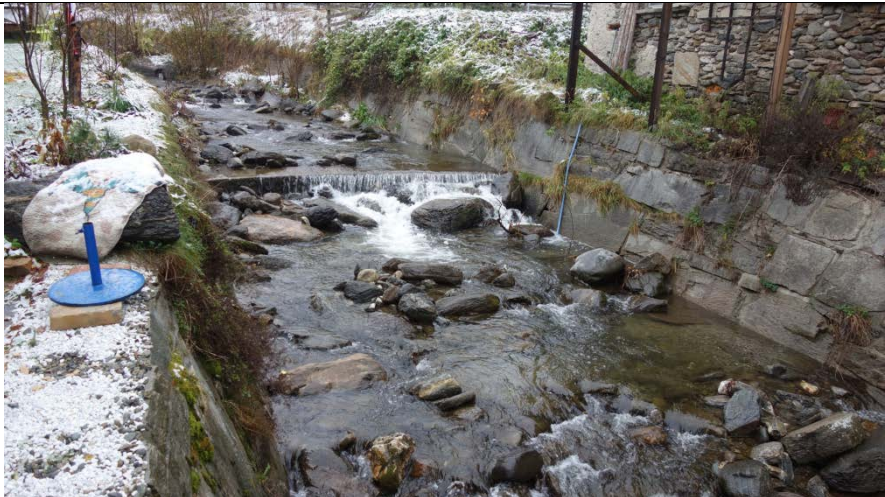
| <b>Abschnitt 1</b> | |

| <b>Abschnitt 1</b><br>Flkm 0,00 – 1,00 | Der Gewässerabschnitt ist annähernd durchgängig durch Schutzbauwerke im Sohl- und Uferbereich verbaut. Neben Ufersicherungen sind eine Reihe an Sohlswellen und Absturzbauwerken an der Gerinnesohle vorzufinden. |

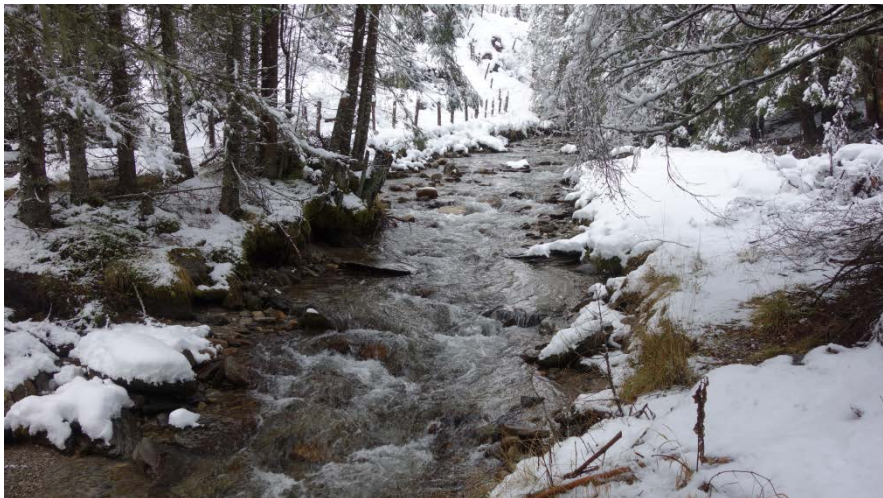
| <b>Abschnitt 2</b> | |

| <b>Abschnitt 2</b><br>Flkm 1,00 – 12,50 | Über weite Teile befindet sich das Gewässer in einem natürlichen Zustand. Punktuelle Veränderungen der natürlichen Sohl- und Uferdynamik bestehen vorwiegend im Bereich von Brücken. Ein weiterer Einfluss besteht durch den Geschieberückhalt im Bereich eines Wasserkraftwerkes, was sich unmittelbar unterhalb des KW auf die Substratzusammensetzung auswirkt. |

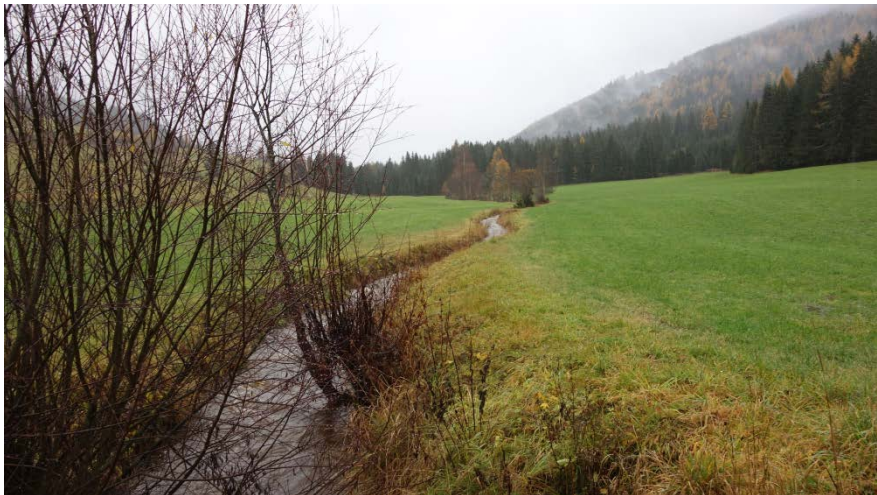
| <b>Abschnitt 2</b> | |

| | Sohlverbauungen vorhanden. Teilweise Beeinträchtigungen des Uferbegleitsaumes durch landwirtschaftliche Nutzung. |
