**Räumliche Abgrenzung der Vorkommen des Firnisglänzenden
Sichelmooses (*Hamatocaulis vernicosus*) am Südufer des Zellersees
und Entwicklung eines Managementkonzeptes**

Endbericht

**Christian Schröck
Garnei 88
5431 Kuchl**

Kuchl, 28. Oktober 2014

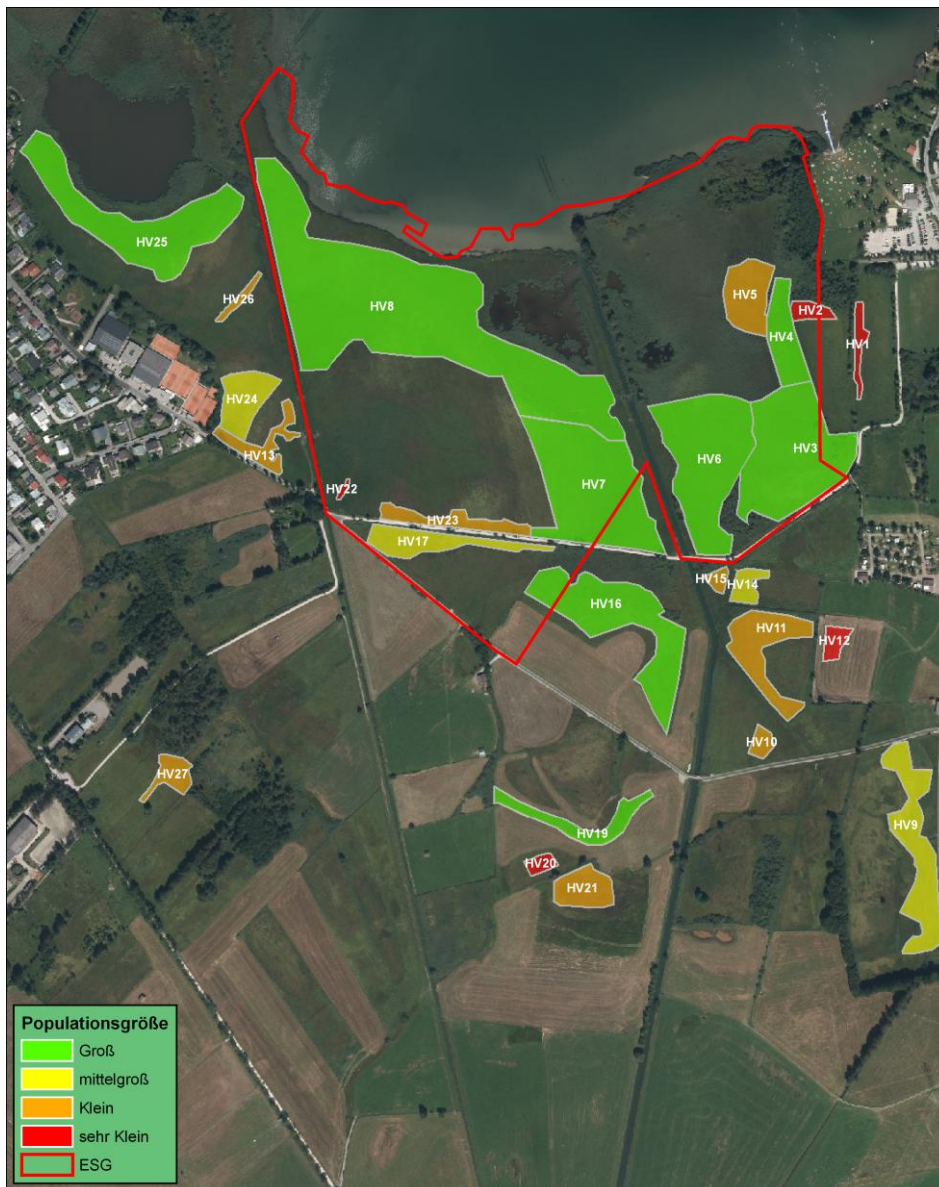
Abb. 7: Festgestellte Populationsgrößen von *Hamatocaulis vernicosus* im Untersuchungsgebiet.

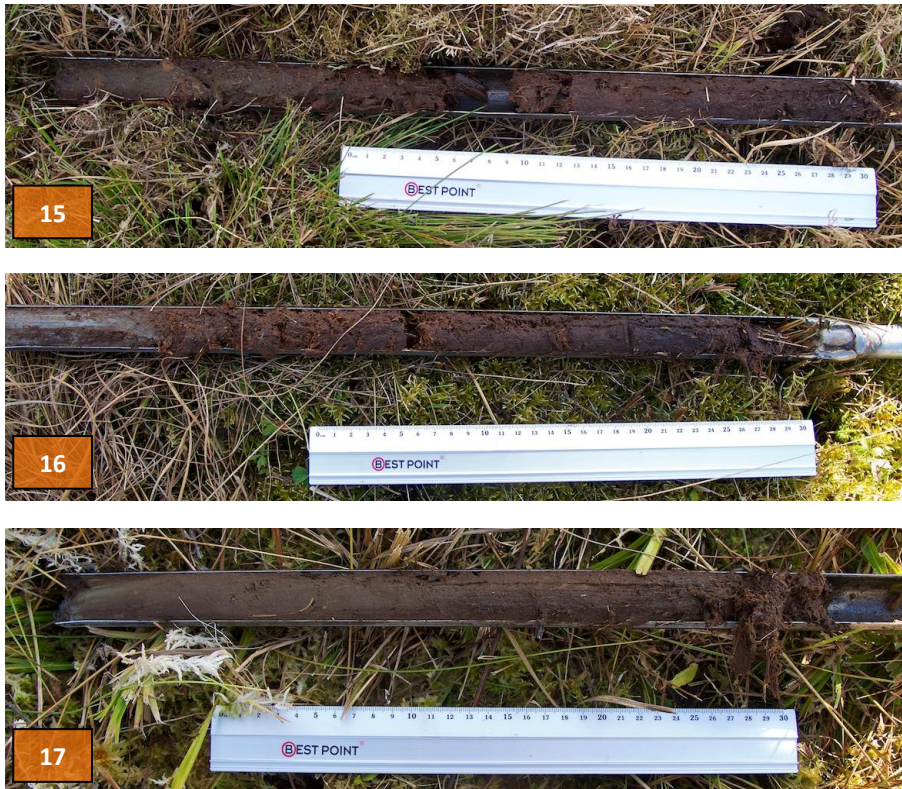
Abb. 28: Übersicht über die 17 exemplarisch gewonnenen Bodenprofile. (Das Lineal ist 30 cm lang).

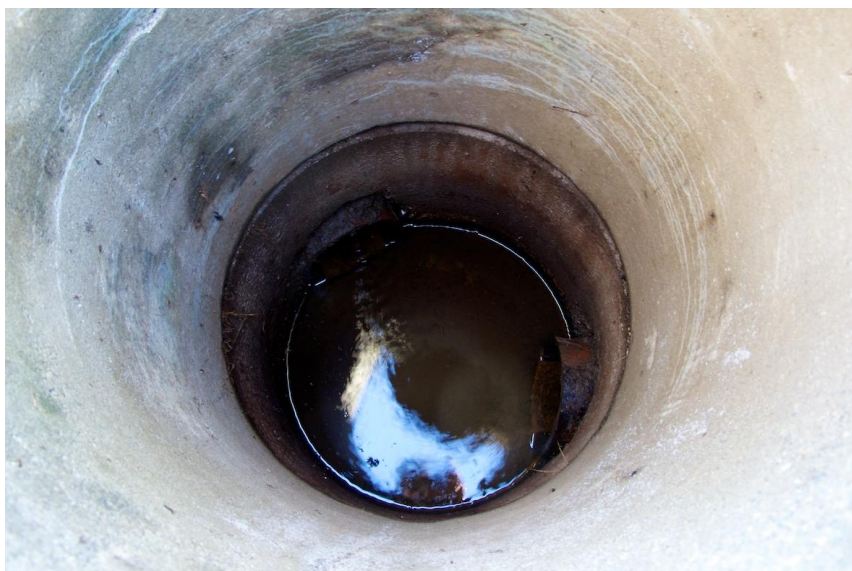
Abb. 34: Inwieweit aktive Drainagen wie hier im Biotop HV 9 im Untersuchungsgebiet noch vorhanden sein, muss künftig geklärt werden.

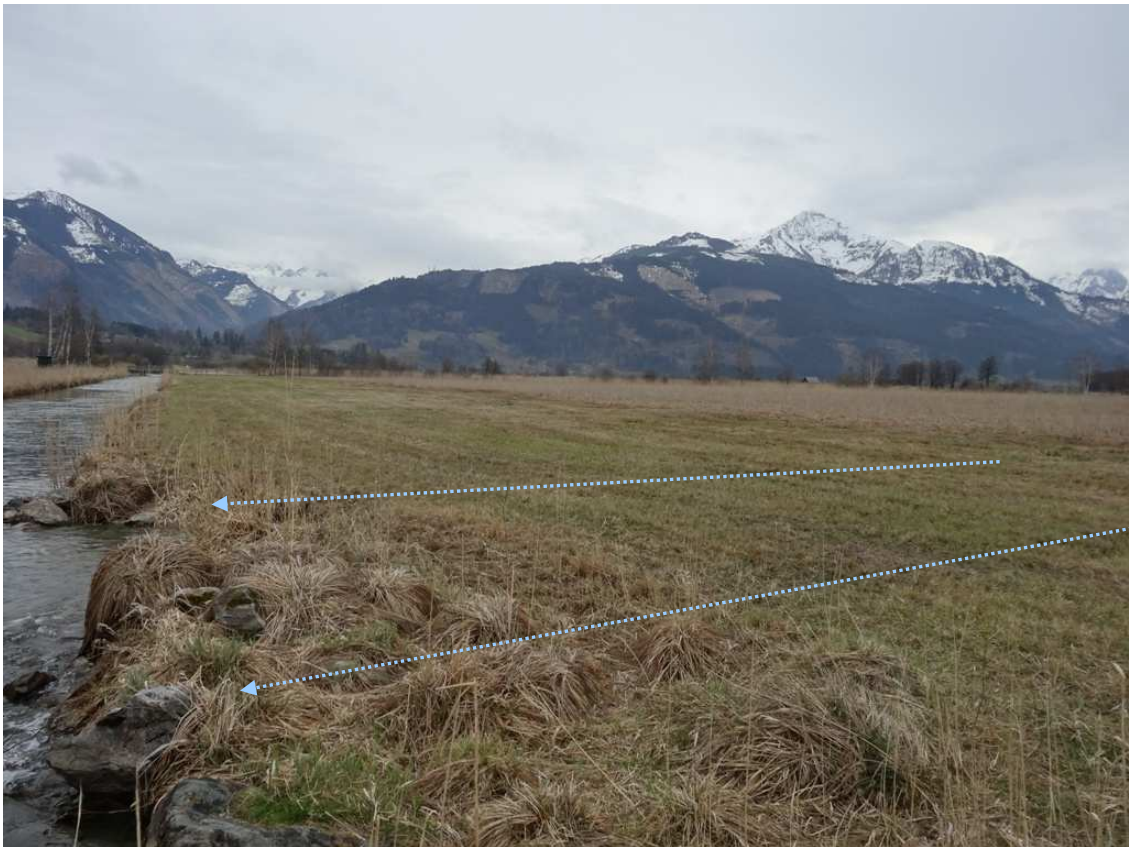
Abb.5: *Untiefe, die landseitig anschliessenden Flächen/Mulden zum Kanal hin verbindende Rinnen (blaue Pfeile) an der westlichen Schulter des grossen Seekanals. Die leicht erodierten Rinnen entwässern die landseitig anschliessenden Mulden vorwiegend oberflächlich. Bei hohen See-/Kanalständen führen die Rinnen zum Überlauf von See-/Kanalwasser in die landseitig anschliessenden leicht muldenartig ausgebildeten Moorflächen.*

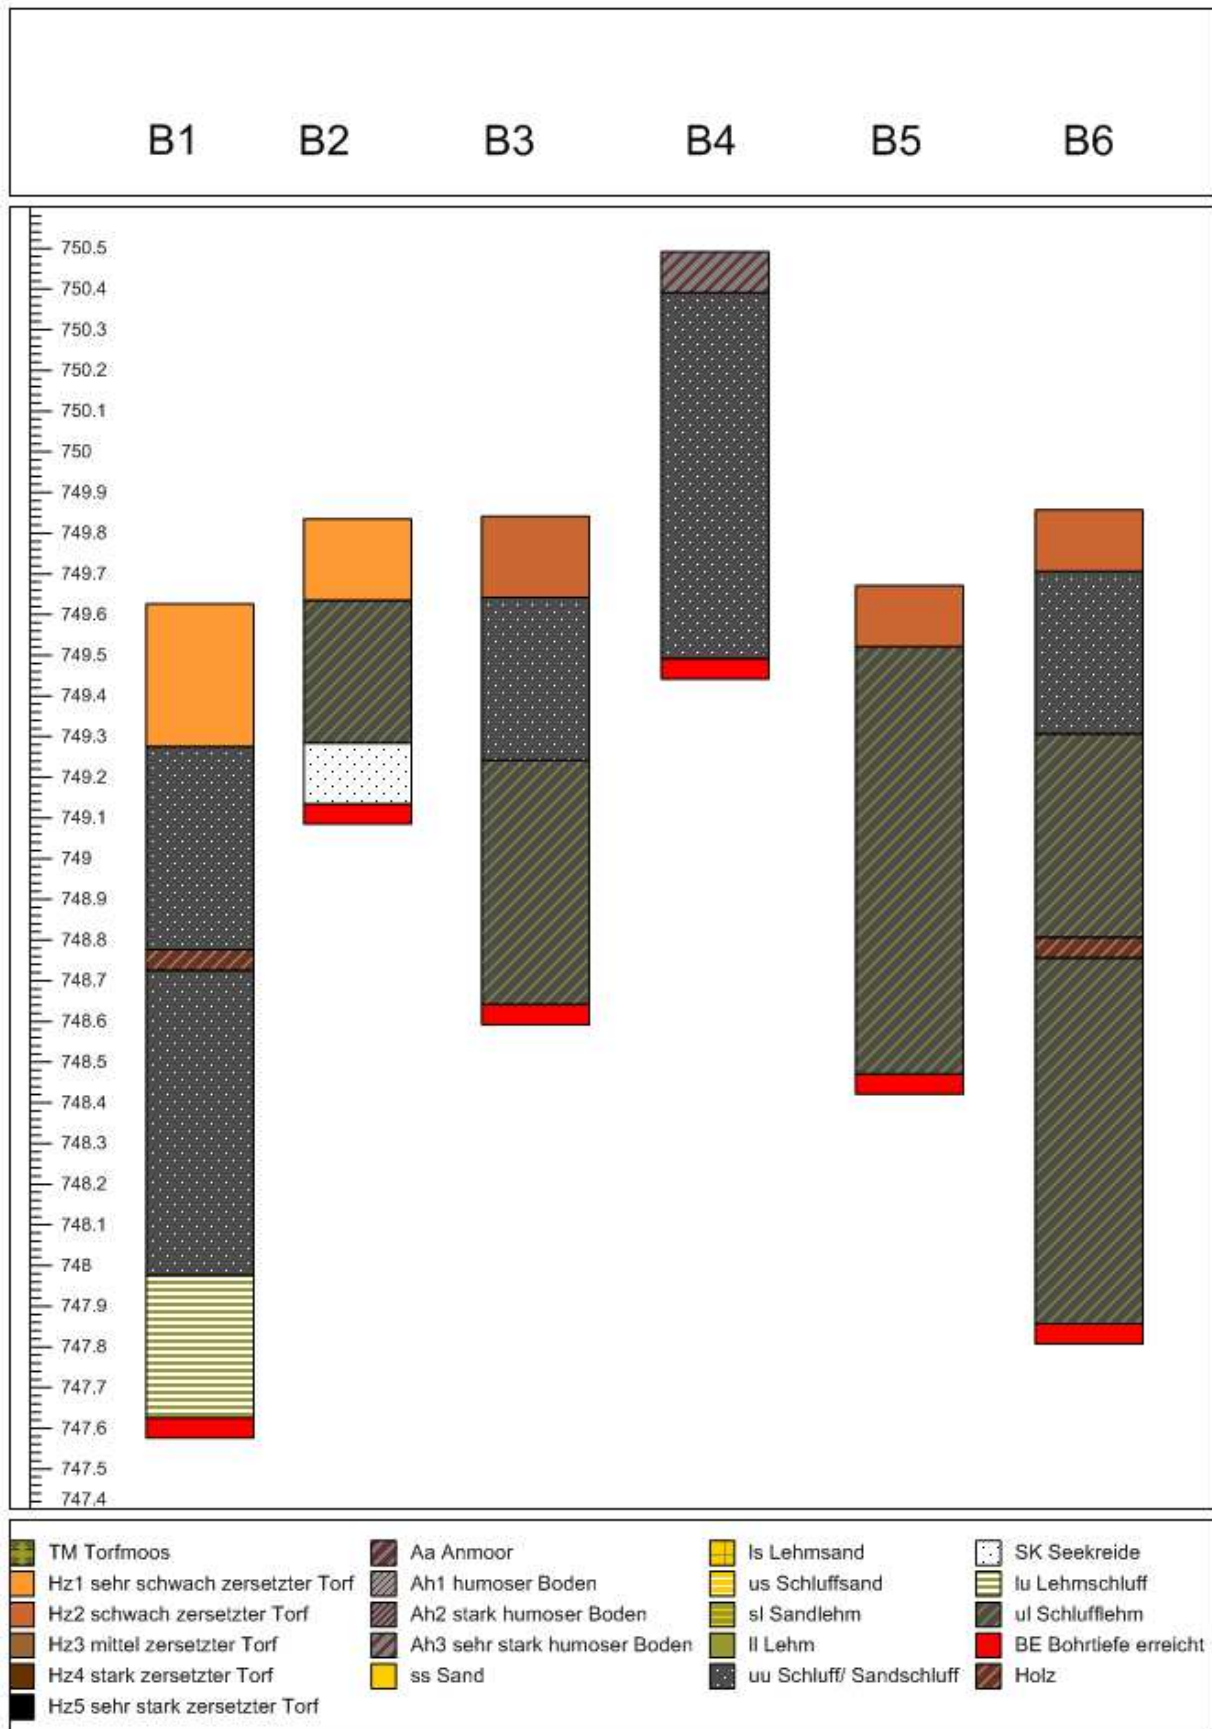
Abb.9: Bodenprofile B1-B6, dargestellt in Höhe über Meer (Lage der Bohrstandorte s. Abb. 8).

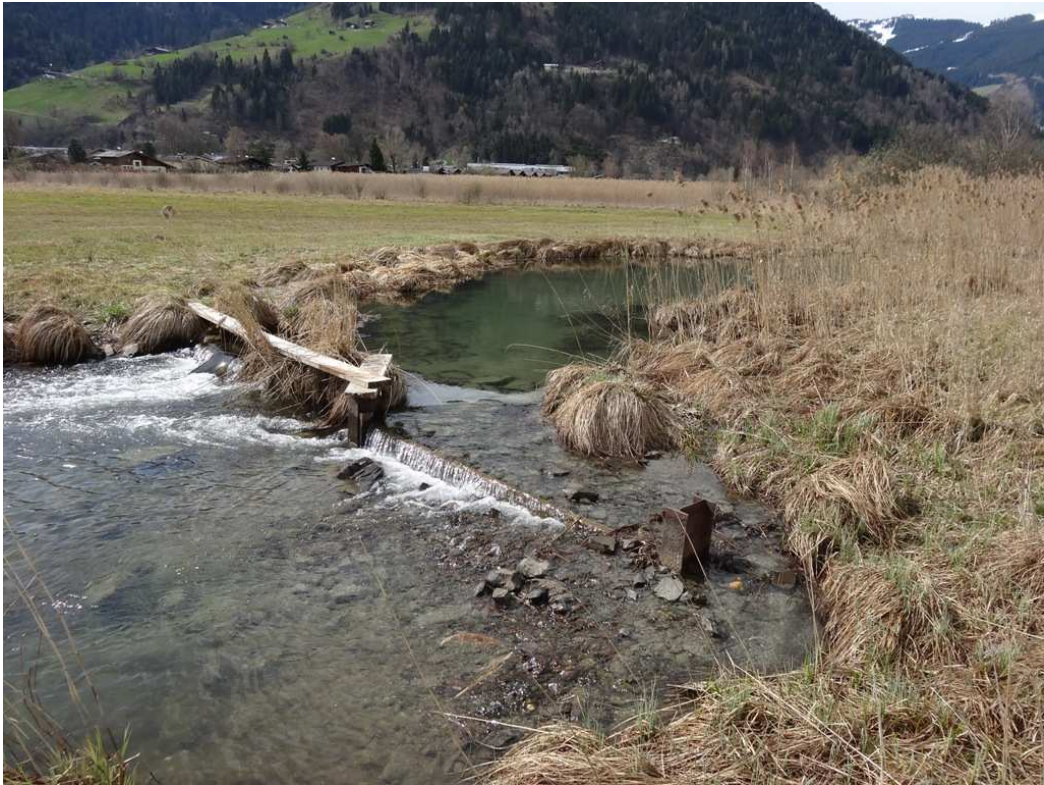
Abb.14: Schwelle am kleinen Seekanal.

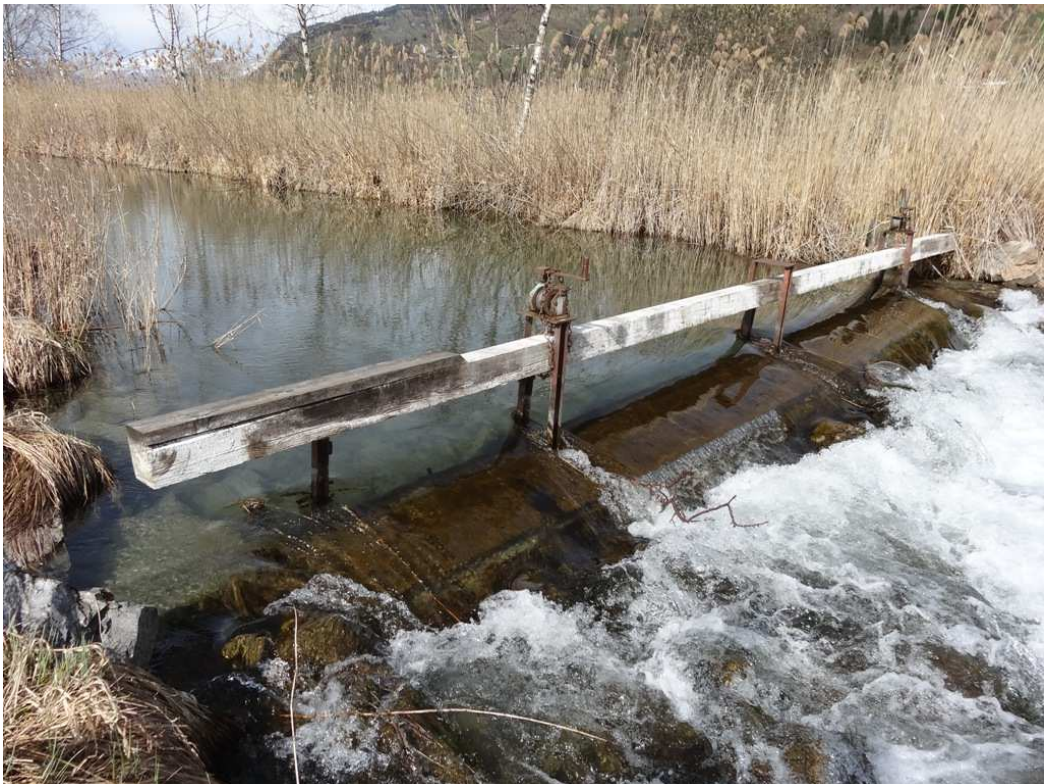
Abb.15: Schwelle am grossen Seekanal.
