Morphologisch- limnologische Bewertung der Ufer- und Flachwasserzonen der großen Salzburger Seen

Bewertungsmethodik
Ergebnisse

Land Salzburg • Reihe Gewässerschutz • Band 18 • 2013

DUMFARTH E., SCHWAP A., SCHABER P., SCHILLINGER I. (2013):
Morphologisch-limnologische Bewertung der Ufer- und Flachwasserzonen der Salzburger Seen –
Bewertungsmethodik und Ergebnisse. – Land Salzburg, Reihe Gewässerschutz, 18: 1–107.

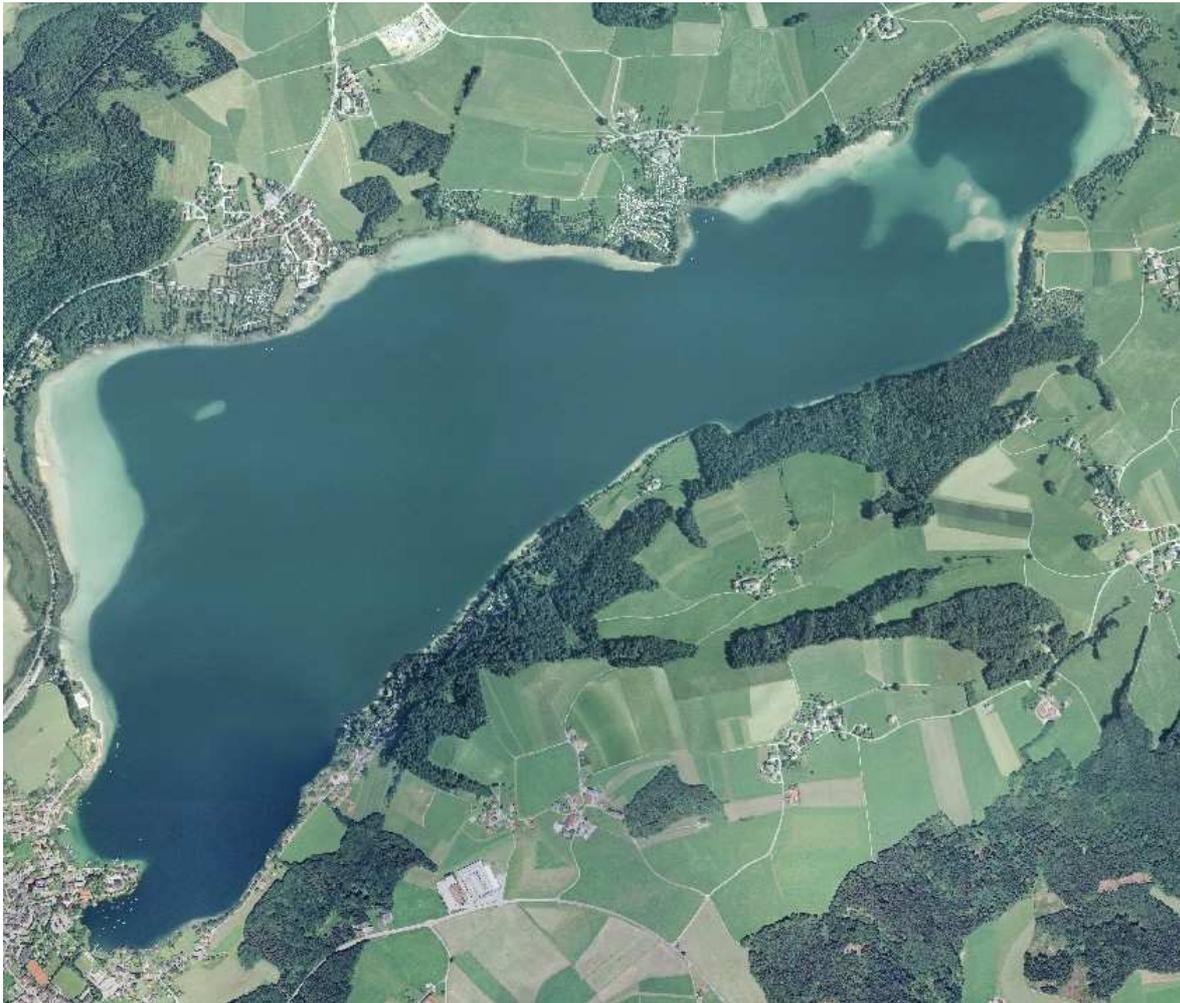
4.1 Mattsee

Seetyp	Großer See des bayerisch-österreichischen Alpenvorlandes (AT-Typ:B2, IC-Typ: L-AL4)
Ökoregion	Zentrales Mittelgebirge
Bioregion	Bayerisch-österreichisches Alpenvorland
Seehöhe	502,8 m ü. Adria
Fläche	3,579 km ²
Uferlänge	11,4 km
max. Tiefe	42,3 m
mittlere Tiefe	17,2 m
Einzugsgebiet	11,2 km ² (inkl. See)
Retentionszeit	4,7 Jahre
Erhebungs-/Bewertungszeitraum	September/Oktober 2010
Bewertungsmethodik	"Litoral-Modul" der EAWAG und der IGKB
Anzahl der bewerteten Uferabschnitte	228

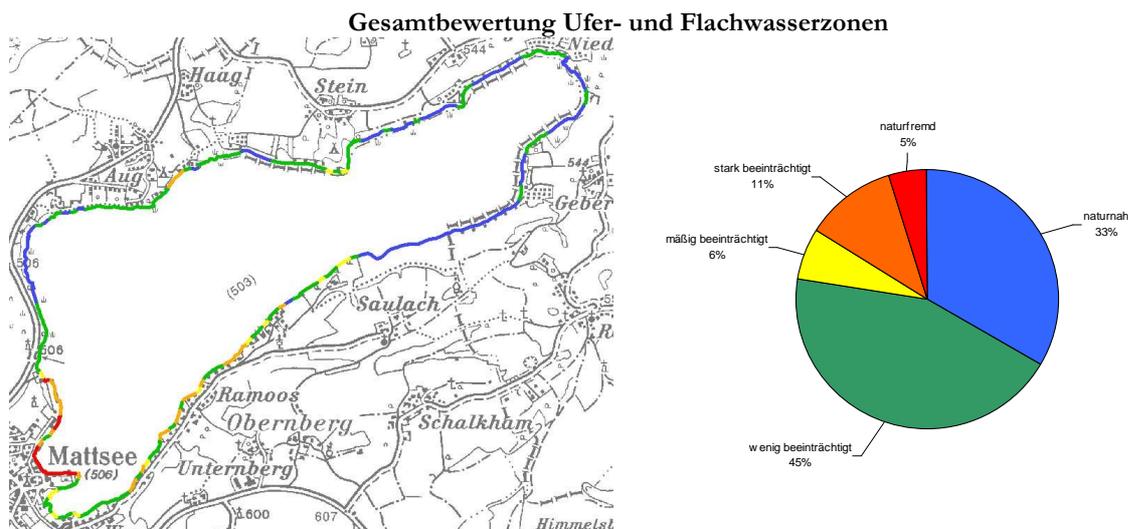
Bewertungsdurchschnitt sämtlicher Uferabschnitte
 arithmetisches Mittel: **wenig beeinträchtigt** (Note 2,26)
 Median: **wenig beeinträchtigt** (Note 2,07)

Bei Einbeziehung aller Kriterien (siehe Abschnitt 2 "Kurzabriss der Bewertungsmethode" und Abschnitt 2.1 "Rechenbeispiel") zu einer Gesamtbewertung der Ufer- und Flachwasserzonen können 78 % aller Uferabschnitte des Mattsees, also mehr als 3/4 der gesamten Uferlänge, als **wenig beeinträchtigt** oder **naturnah** eingestuft werden (naturnah: 33 %; wenig beeinträchtigt: 45 %). Das gilt insbesondere für die Osthälfte des Mattsees bis auf Höhe von Saulach (Südufer) bzw. Stein (Nordufer). Das gilt großteils auch noch für die weitere Fortsetzung des Nordufers und das Westufer bis zur Verbindung zum Obertrumer See hin, auch wenn hier im Unterschied zur östlichen Seehälfte der wenig beeinträchtigte Zustand der Ufer- und Flachwasserzonen gegenüber dem naturnahen Zustand überwiegt. Kurze Unterbrechungen dieses positiven Befundes treten hier nur kurz nahe dem Campingplatz bei Stein (mäßig beeinträchtigt) und nahe dem Campingplatz bei Aug (stark beeinträchtigt) auf.

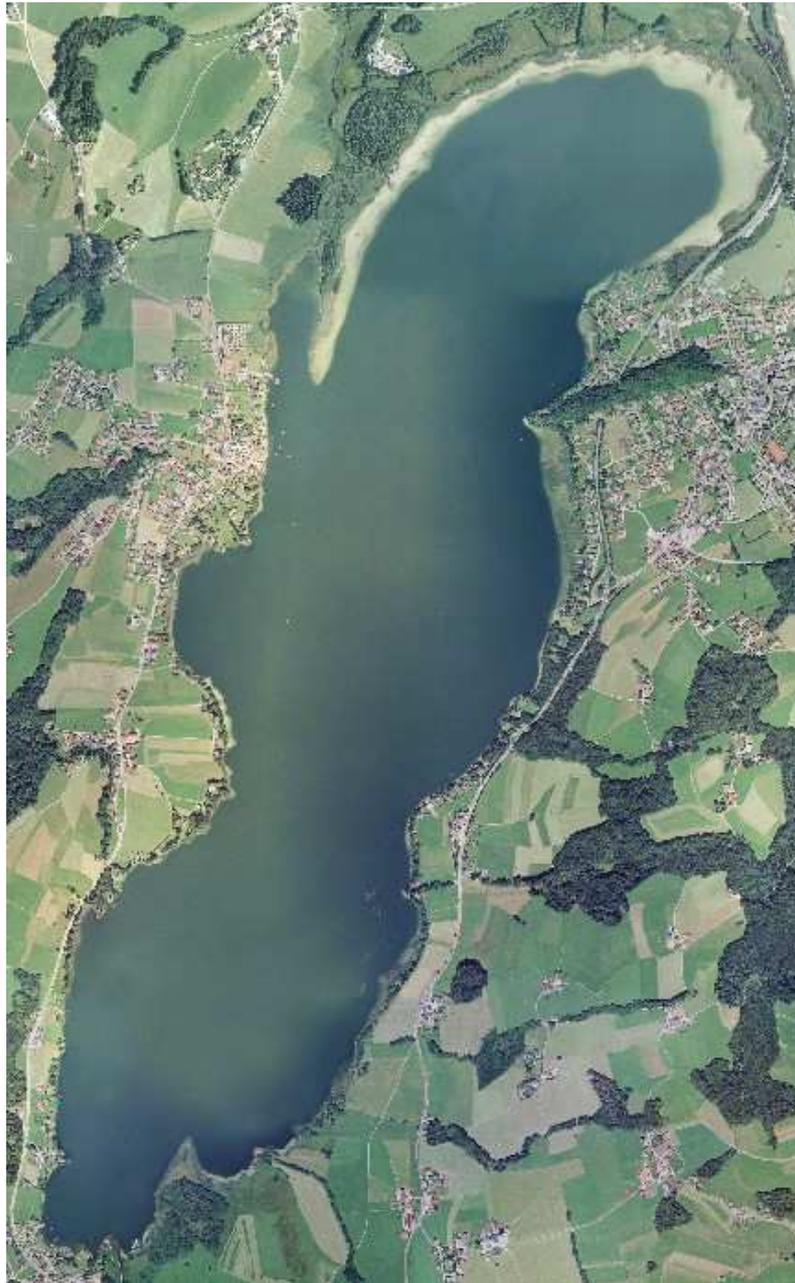
4.2 Obertrumer See

Seetyp	Großer See des bayerisch-österreichischen Alpenvorlandes (AT-Seentyp:B2, IC-Seentyp: L-AL4)
Ökoregion	Zentrales Mittelgebirge
Bioregion	Bayerisch-österreichisches Alpenvorland
Seehöhe	502,8 m ü. Adria
Fläche	4,737 km ²
Uferlänge	14,2 km
max. Tiefe	36,3 m
mittlere Tiefe	17,4 m
Einzugsgebiet	57,6 km ² (inkl. See)
Retentionszeit	1,7 Jahre
Erhebungs-/Bewertungszeitraum	September/Oktober 2010
Bewertungsmethodik	"Litoral-Modul" der EAWAG und der IGKB
Anzahl der bewerteten Uferabschnitte	284

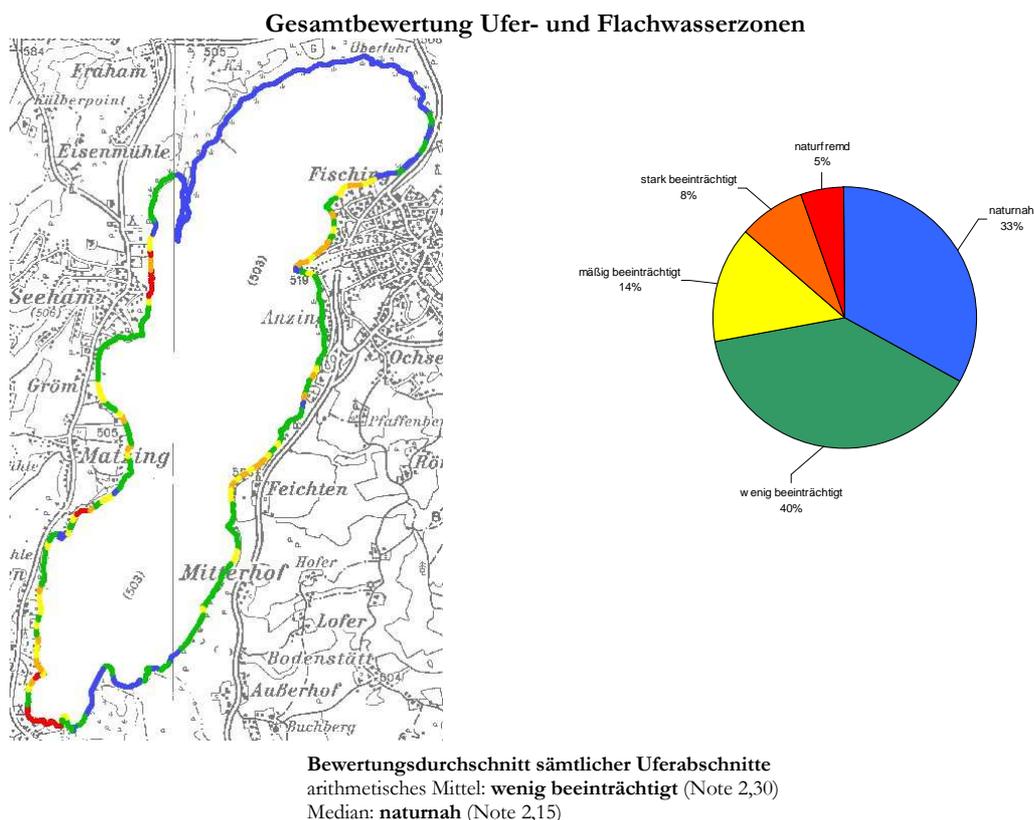
Bei Summierung der Bewertungen aller Uferabschnitte zu einem Gesamturteil ist die Ufer- und Flachwasserzone des Obertrumer Sees als **wenig beeinträchtigt** (arithmetisches Mittel: 2,30; Median: 2,15) einzustufen.

Bei Einbeziehung aller Kriterien (siehe Abschnitt 2 "Kurzabriss der Bewertungsmethode" und Abschnitt 2.1 "Rechenbeispiel") zu einer Gesamtbewertung der Ufer- und Flachwasserzonen können 73 % aller Uferabschnitte des Obertrumer Sees, also rund 3/4 der gesamten Uferlänge, als **wenig beeinträchtigt** oder **naturnah** eingestuft werden (naturnah: 33 %; wenig beeinträchtigt: 40 %). Dies umfasst in herausragender Weise das gesamte Nordufer von der Seehamer Bucht bis nach Fisching sowie im Südosten die Uferabschnitte zwischen den Mündungen von Mattseeroider Bach und Mattigbach: hier dominiert ein naturnaher Zustand, nur über kurze Bereiche durchbrochen durch wenig beeinträchtigte Abschnitte. Weiters befinden sich wenig beeinträchtigte Uferabschnitte mit beträchtlicher Erstreckung am Ostufer, vor allem zwischen Anzing und Feichten sowie von Mitterhof bis zur Mündung des Mattseeroider Bachs, am Westufer bei Seeleiten und entlang des Schwemmkegels von Matzing, von hier weiter bis zum Strandbad

Naturfremd oder zumindest **stark beeinträchtigt** sind 13 % aller Uferabschnitte. Sie konzentrieren sich auf Siedlungsränder (westlicher Siedlungsrand von Mattsee) und Bereiche mit intensiver Bade- und Freizeitnutzung (Standbäder Staffl, Seeham, Badeplatz Magistrat Salzburg) mit entsprechend hohem Nutzungsdruck auf die Uferzone sowie entlang schmaler, dem Ufer folgender Siedlungsbänder (Bereiche von Feichten und Bambach), oft verbunden mit privater Badenutzung. Die massivsten Störungen finden sich an den schon genannten öffentlichen Strandbädern und Badeplätzen.

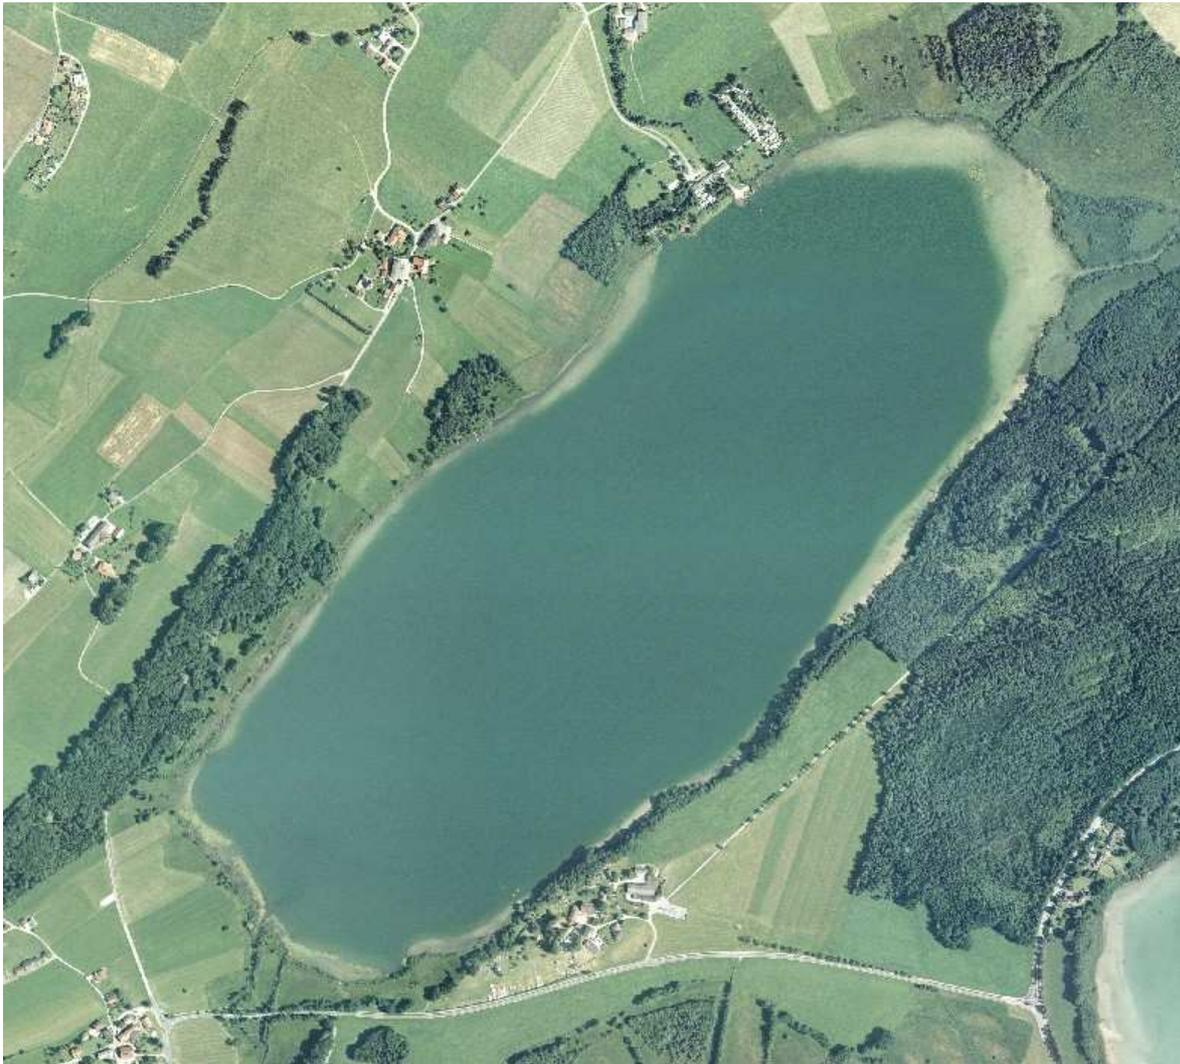
4.3 Grabensee

Seetyp	Großer See des bayerisch-österreichischen Alpenvorlandes (AT-Seentyp:B2, IC-Seentyp: L-AL4)
Ökoregion	Zentrales Mittelgebirge
Bioregion	Bayerisch-österreichisches Alpenvorland
Seehöhe	502,8 m ü. Adria
Fläche	1,301 km ²
Uferlänge	5,0 km
max. Tiefe	14,1 m
mittlere Tiefe	9,3 m
Einzugsgebiet	68,5 km ² (inkl. See)
Retentionszeit	0,2 Jahre
Erhebungs-/Bewertungszeitraum	September/Oktober 2010
Bewertungsmethodik	"Litoral-Modul" der EAWAG und der IGKB
Anzahl der bewerteten Uferabschnitte	102

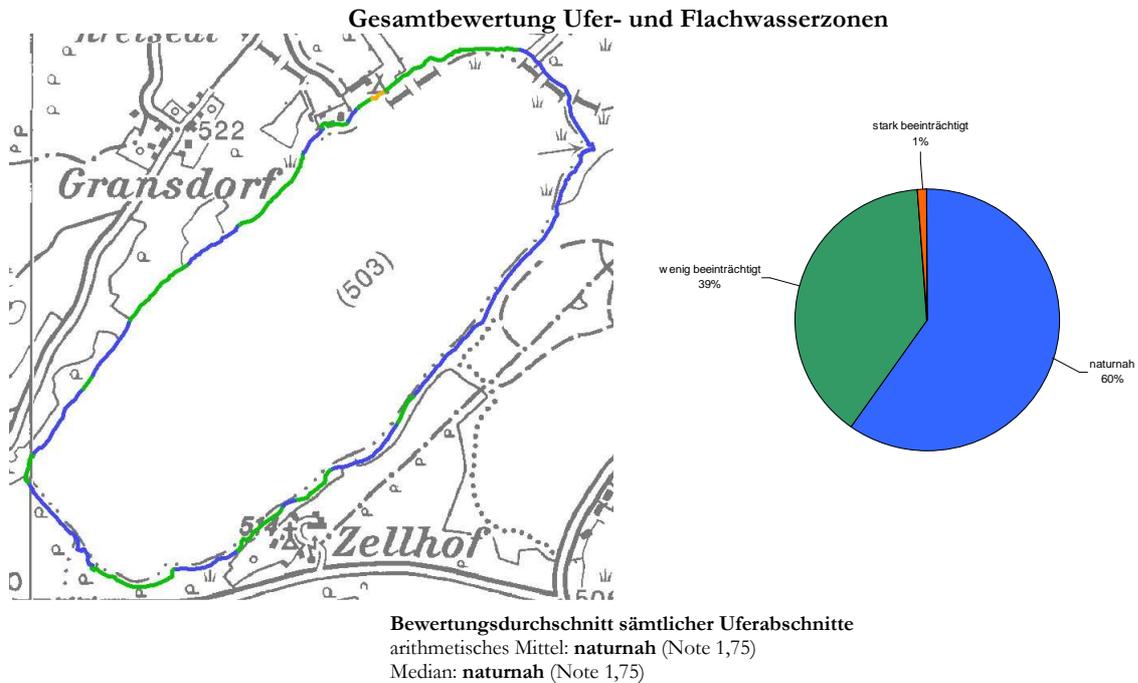
Bei Summierung der Bewertungen aller Uferabschnitte zu einem Gesamturteil ist die Ufer- und Flachwasserzone des Grabensees als **naturnah** (arithmetisches Mittel: 1,75; Median: 1,75) einzustufen.

Bei Einbeziehung aller Kriterien (siehe Abschnitt 2 "Kurzabriss der Bewertungsmethode" und Abschnitt 2.1 "Rechenbeispiel") zu einer Gesamtbewertung der Ufer- und Flachwasserzonen können 60 % aller Uferabschnitte des Grabensees als **naturnah**, und weitere 39 % als **wenig beeinträchtigt** eingestuft werden.

Dieser überaus positive Befund wird nur an einem sehr kleinen Bereich vor dem Strandbad und Campingplatz Perwang durchbrochen. Hier ist das Ufer durch die starke touristische Nutzung **stark beeinträchtigt** (1 % aller Uferabschnitte).

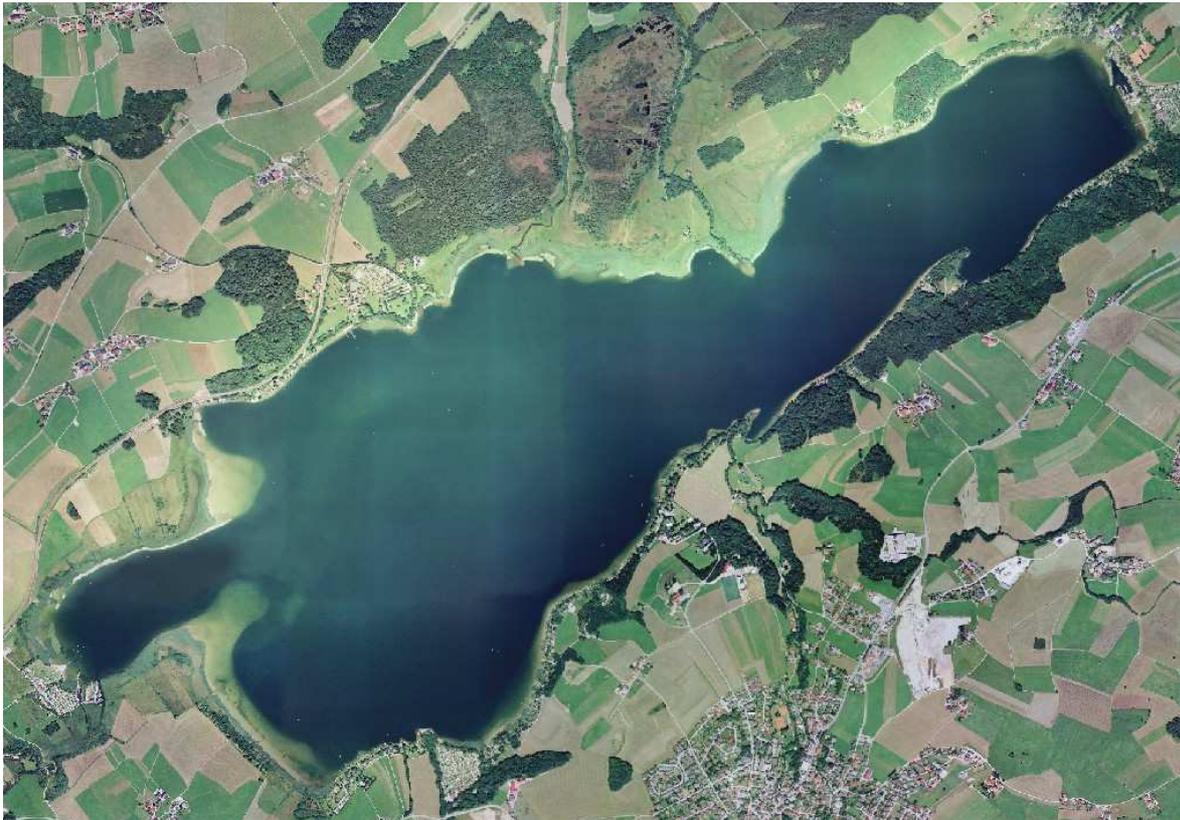
4.4 Wallersee

Seentyp	Großer See des bayerisch-österreichischen Alpenvorlandes (AT-Seentyp: B2, IC-Seentyp: L-AL4)
Ökoregion	Zentrales Mittelgebirge
Bioregion	Bayerisch-österreichisches Alpenvorland
Seehöhe	506,0 m ü. Adria
Fläche	5,865 km ²
Uferlänge	16,5 km
max. Tiefe	23,2 m
mittlere Tiefe	13 m
Einzugsgebiet	109,5 km ² (inkl. See)
Retentionszeit	0,8 Jahre
Erhebungs-/Bewertungszeitraum	September/Oktober 2010
Bewertungsmethodik	"Litoral-Modul" der EAWAG und der IGKB
Anzahl der bewerteten Uferabschnitte	330

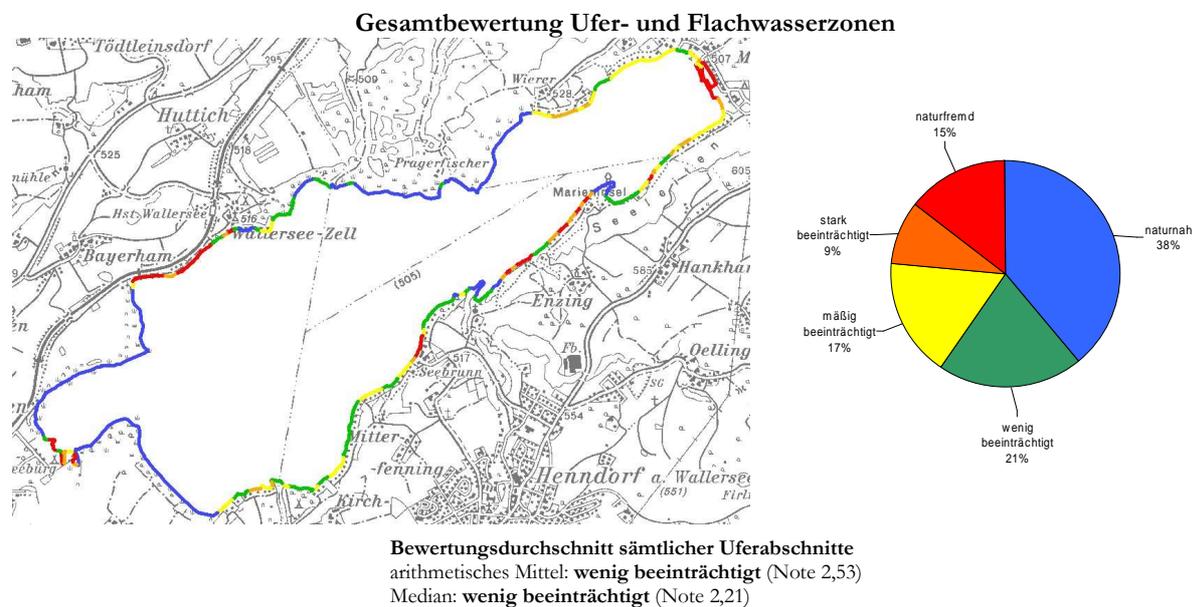
Bei Summierung der Bewertungen aller Uferabschnitte zu einem Gesamturteil ist die Ufer- und Flachwasserzone des Wallerseees als **wenig beeinträchtigt** (arithmetisches Mittel: 2,53; Median: 2,53) einzustufen.

Bei Einbeziehung aller Kriterien (siehe Abschnitt 2 "Kurzabriss der Bewertungsmethode" und Abschnitt 2.1 "Rechenbeispiel") zu einer Gesamtbewertung der Ufer- und Flachwasserzonen können 59 % aller Uferabschnitte des Wallerseees als **wenig beeinträchtigt** oder **naturnah** eingestuft werden (naturnah: 38 %; wenig beeinträchtigt: 21 %). Die als naturnah bewerteten Uferabschnitte des Wallerseees liegen vor allem in den drei Naturschutzgebieten. Kleinere naturnahe Abschnitte befinden sich noch vor Wallersee-Zell und der Mündung des Schlachterbachs; ebenso ist das Ufer der Marieninsel naturnah ausgebildet.

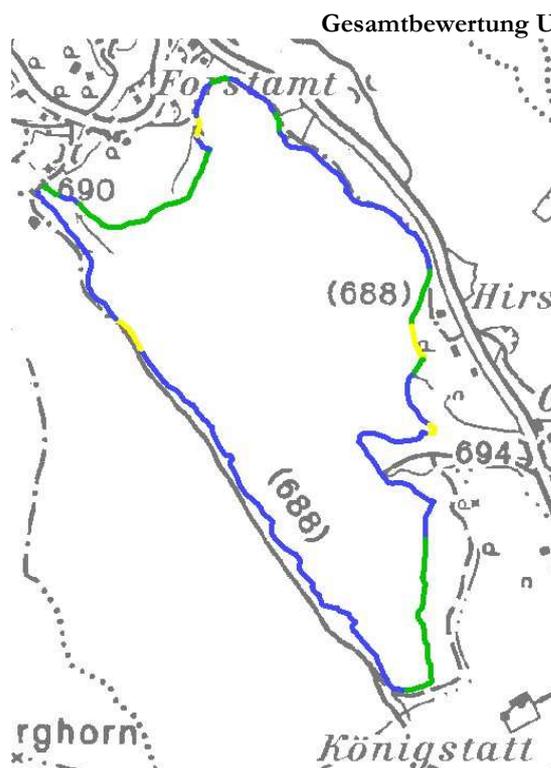
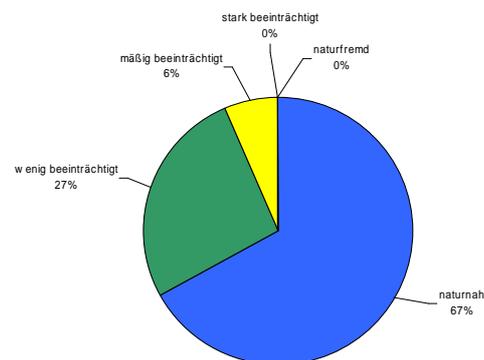
Bewertungsdurchschnitt sämtlicher Uferabschnitte
arithmetisches Mittel: **naturnah** (Note 1,75)
Median: **naturnah** (Note 1,64)

Bei Einbeziehung aller Kriterien (siehe Abschnitt 2 "Kurzabriss der Bewertungsmethode" und Abschnitt 2.1 "Rechenbeispiel") zu einer Gesamtbewertung der Ufer- und Flachwasserzonen können 67 % aller Uferabschnitte des sommerlichen Hintersees als **naturnah**, und weitere 27 % als **wenig beeinträchtigt** eingestuft werden. **Mäßig beeinträchtigt** (6 % aller Uferabschnitte) sind die Ufer nur vereinzelt, sozusagen punktuell, in Gebieten stärkerer Nutzung (Badestrände bei Asis Seestüberl und Hirschpoint) oder einer "harten" Uferverbauung (Tauglmündung, Wasserschloss).

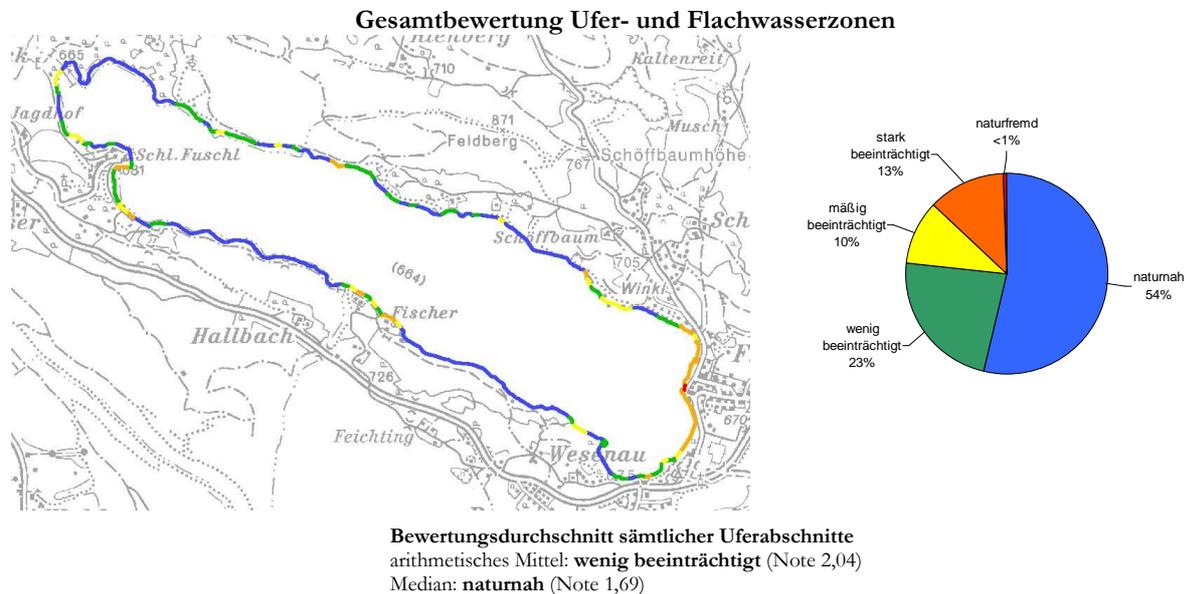
Bei Summierung der Bewertungen aller Uferabschnitte zu einem Gesamturteil ist die Ufer- und Flachwasserzone des Fuschlsees als **wenig beeinträchtigt** (arithmetisches Mittel aller Abschnitte: 2,03) bzw. als **naturnah** (Median aller Abschnitte: 1,69) einzustufen.

Bei Einbeziehung aller Kriterien (siehe Abschnitt 2 "Kurzabriss der Bewertungsmethode" und Abschnitt 2.1 "Rechenbeispiel") zu einer Gesamtbewertung der Ufer- und Flachwasserzonen können 77 % aller Uferabschnitte des Fuschlsees als **wenig beeinträchtigt** oder **naturnah** eingestuft werden (naturnah: 54 %; wenig beeinträchtigt: 23 %). Derartige Abschnitte sind mit Ausnahme der südöstlichen Uferabschnitte, die den seeseitigen Siedlungsrand der Ortschaft Fuschl bilden, rund um den See vorzufinden.

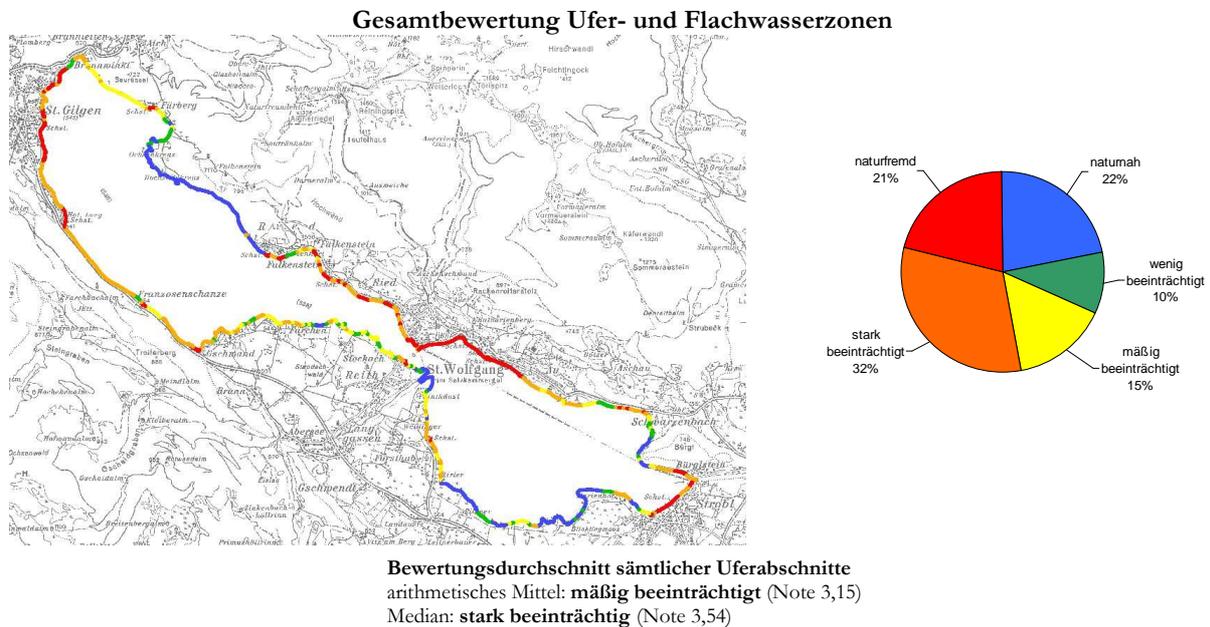
Bei Summierung der Bewertungen aller Uferabschnitte zu einem Gesamturteil ist die Ufer- und Flachwasserzone des Wolfgangsees als **mäßig beeinträchtigt** (arithmetisches Mittel aller Abschnitte: 3,15) bzw. als **stark beeinträchtigt** (Median aller Abschnitte: 3,54) einzustufen.

Bei Einbeziehung aller Kriterien (siehe Abschnitt 2 "Kurzabriss der Bewertungsmethode" und Abschnitt 2.1 "Rechenbeispiel") zu einer Gesamtbewertung der Ufer- und Flachwasserzonen können nur 22 % aller Uferabschnitte des Wolfgangsees als **naturnah**, und nur 10 % als **wenig beeinträchtigt** angesehen werden. 15 % der Uferabschnitte sind als **mäßig beeinträchtigt** zu bewerten. Immerhin 53 % sind **stark beeinträchtigt** (32 % aller Abschnitte) oder überhaupt **naturfremd** (21 % aller Abschnitte).
