Morphologisch-limnologische Bewertung der Uferzonen

KARTENSAMMLUNG GEWÄSSERSCHUTZ Thema 8 • 8.2a Aag und 8.2b Mattig

Aag und Mattig

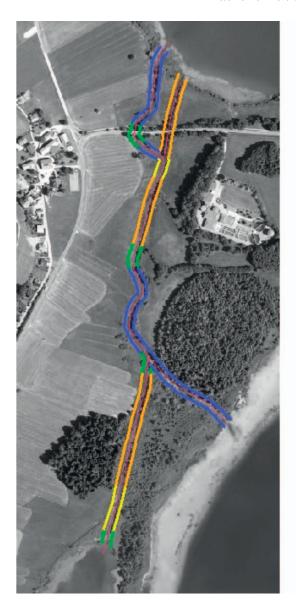
Laufentwicklung - Uferlinie

Der Hauptarm des Abflusses aus dem Obertrumer See sowie das Mittelstück der Aag zwischen Obertrumer See und Grabensee und der Nebenarm des Zuflusses in den Grabensee weisen eine deutlich ausgeprägte Begradigung der Laufentwicklung auf. In diesen Abschnitten wird die Aag von landwirtschaftlichem Grünland begleitet. Das Grünland wird von zahlreichen Entwässerungsgräben durchzogen. Die Aag dient als deren Vorfluter. Mit der Melioration dieser ehemals feuchten Wiesen und Weiden dürfte auch die angesprochene Begradigung zusammenhängen.

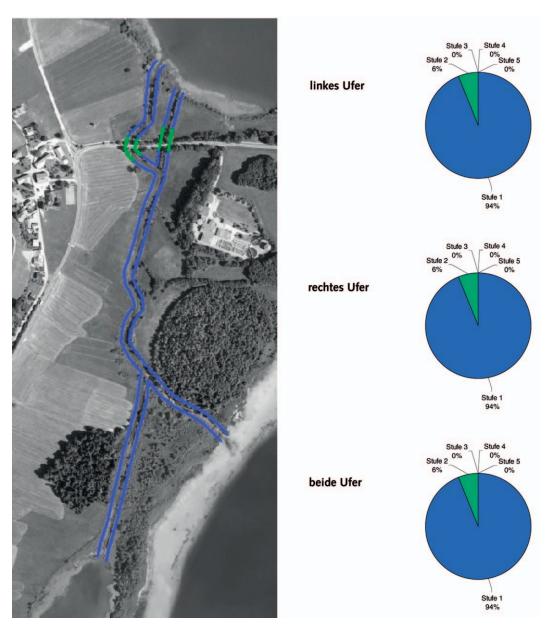
Hindernisse

L 102 mittels zweier Brücken diese Arme; gleiches gilt für den die Landesstraße flankierenden Radweg. Im Bereich dieser Brücken liegen an beiden Uferseiten einige kleinere Hindernisse. Beispielsweise quert eine Rohrleitung orthogonal zur Strömungsrichtung und knapp unter dem Wasserspiegel den westlichen Hauptarm der Mattig.

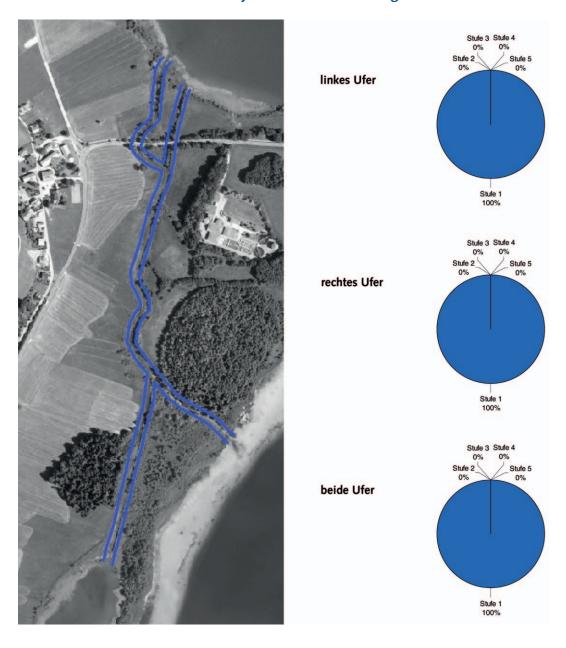
Sohldynamik - Sohlverbauung

Die gesamte Sohle der Aag zwischen Obertrumer See und Grabensee ist unverbaut, somit entspricht die Sohldynamik annähernd der Referenz (100% aller Abschnitte).

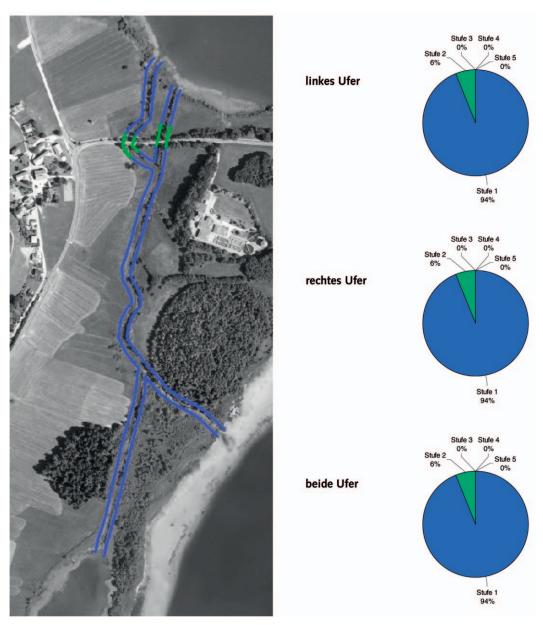
Uferdynamik - Uferverbauung

Nahezu über den gesamten Verlauf der Mattig zwischen Obertrumer See und Grabensee sind beide Uferseiten unverbaut, somit entspricht hier die Uferdynamik annähernd der Referenz (94% aller Uferabschnitte). Die einzige Ausnahe davon mit geringer Abweichung zur Referenz (6% aller Uferabschnitte) ist an den beiden Armen der Mattig situiert, die voneinander getrennt in den Grabensee münden. Hier quert die Obertrumer Landesstraße L 102 mittels zweier Brücken diese Arme; gleiches gilt für den die Landesstraße flankierenden Radweg. Im Bereich dieser Brücken ist das Ufer über eine kurze Strecke mit einer Betonmauer verbaut.

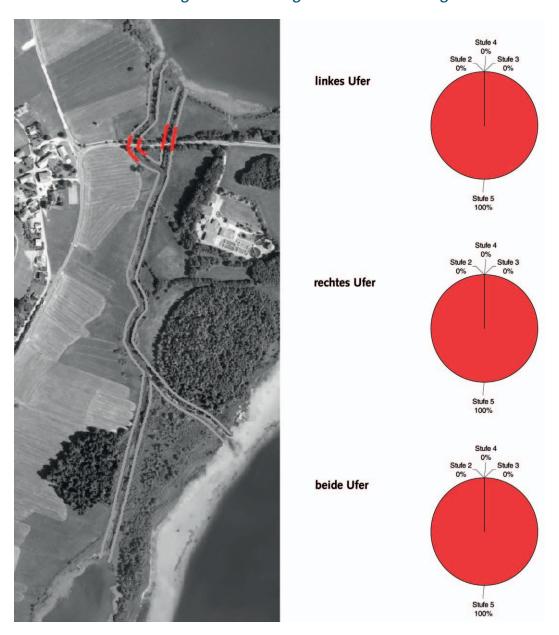
Biologische Durchlässigkeit der Uferverbauung

Eine Verbauung des Ufers liegt nur im Bereich der Brücken der Obertrumer Landesstraße L 102 und des Radwegs vor, der hier parallel zur Landesstraße verläuft. Hier sind die Ufer in Form von Betonmauern "hart" verbaut. Eine biologische Durchlässigkeit ist bei dieser Form der Uferverbauung praktisch nicht gegeben (100% aller bewerteten Abschnitte).

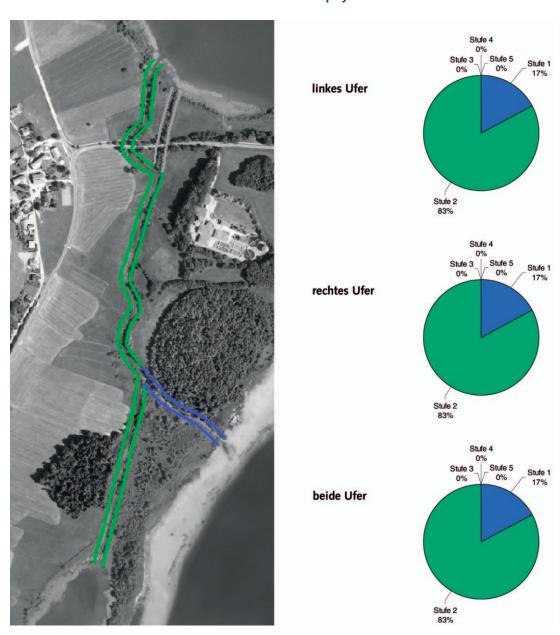
Submerse Makrophyten

Der gesamte östliche Abfluss der Aag aus dem Obertrumer See bis hin zur Vereinigung mit dem westlichen Abfluss weist gemäß dem WRRL-Bewertungssystem einen sehr guten ökologischen Zustand auf und entspricht damit annähernd der Referenz (17% aller bewerteten Uferabschnitte). Allen anderen bewerteten Uferabschnitten ist zumindest ein guter ökologischer Zustand – und damit nur eine geringe Abweichung zur Referenz – zu attestieren (83% aller bewerteten Uferabschnitte).

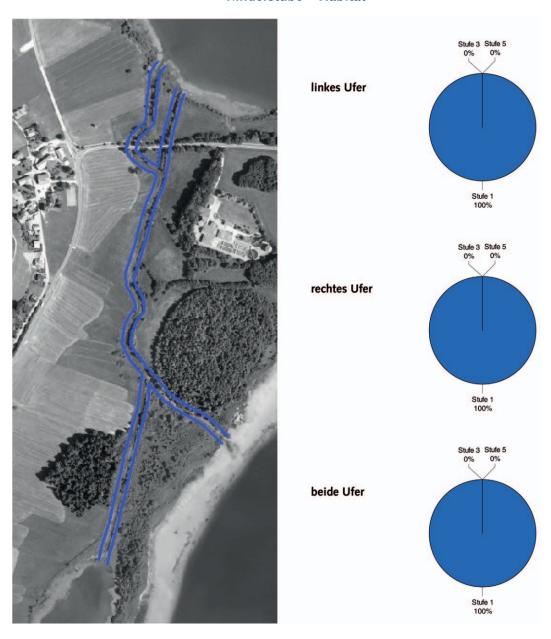
Kinderstube - Habitat

Das Kriterium wird bei Steilufern nicht erhoben und bewertet. Die Bewertung des Kriteriums Kinderstube/ Habitat erfolgt über nur drei Stufen. Über den gesamten Verlauf der Aag besteht in Hinblick auf dieses Kriterium ein Zustand nahe der Referenz (100% aller Uferabschnitte).

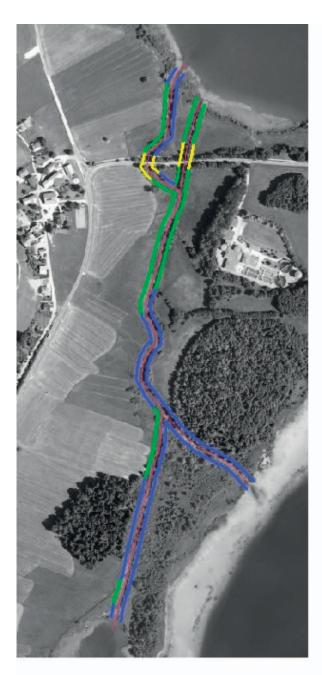
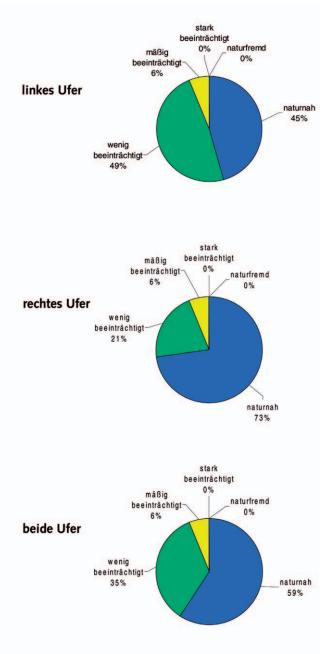
Bei Einbeziehung aller Kriterien (siehe Abschnitt "Kurzabriss der Bewertungsmethode Fließgewässer") zu einer Gesamtbewertung der Uferzonen können 59% aller Uferabschnitte der Aag als naturnah eingestuft werden (45% am linken Ufer, 73% am rechten Ufer). 35% aller Uferabschnitte sind wenig beeinträchtigt (49%

am linken Ufer, 21% am rechten Ufer), und 6% mäßig beeinträchtigt (beide Ufer 6%). Letztere Bewertungsklasse umfasst den unmittelbaren Einflussbereich der Obertrumer Landesstraße L 102 und den parallel zur Landesstraße verlaufenden Radweg, die hier die beiden Zuflussäste der Aag in den Grabensee queren.

Bei Summierung der Bewertungen aller Uferabschnitte zu einem Gesamturteil ist die Uferzone der Aag als **naturnah** (arithmetisches Mittel 1,70; Median 1,64) einzustufen. Dabei erreicht das orographisch linke Ufer die Bewertungsklasse **wenig beeinträchtigt** (arithmetisches Mittel 1,83; Median 1,85), das orographisch rechte Ufer hingegen die Bewertung **naturnah** (arithmetisches Mittel 1,58; Median 1,48).

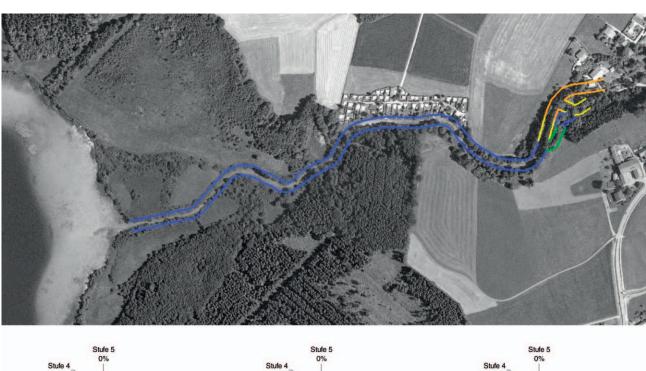
Laufentwicklung - Uferlinie

Geringe Abweichung von der Referenz (4% aller Uferabschnitte) besteht beim Entlastungsgerinne der Mattig vor den Wehranlagen bei Brandstätt.

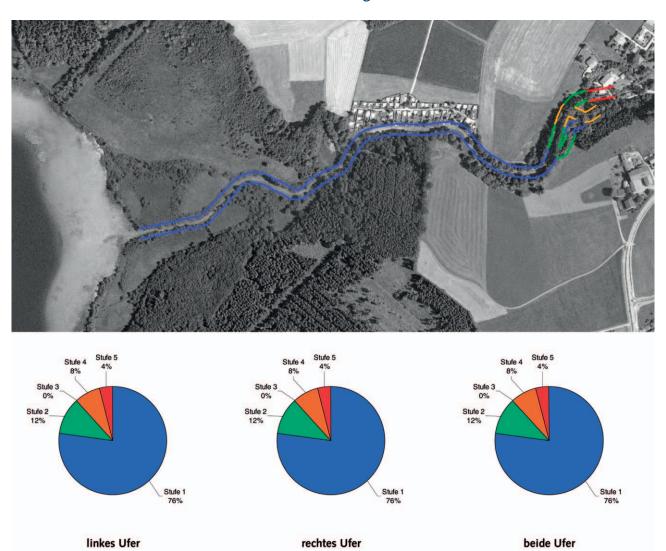
Substratzusammensetzung - Sohlsubstrat

sehr starker Abweichung) liegen im Bereich der beiden Wehranlagen bei Brandstätt und sind eine Folge der dort vorhandenen Sohlverbauungen. Geringe Abweichungen von der Referenz (12% aller Abschnitte) sind beim Entlastungsgerinne und vor beziehungsweise zwischen den Wehranlagen gegeben (Verschlammung).

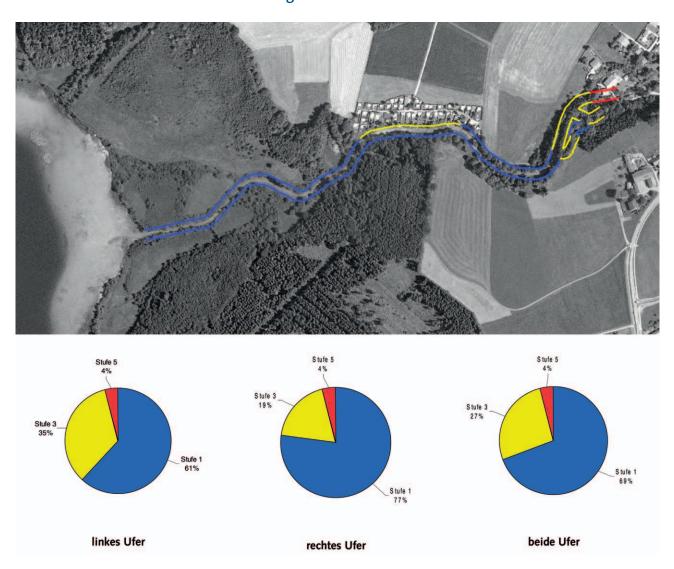
Organisches Substrat

Sehr starke Abweichung von der Referenz (4% aller Abschnitte), also eine weitgehende Räumung von organischem Material, insbesondere grobstofflicher Art (Totholz, Äste etc.), ist nur im Bereich der unteren Brandstätter Wehranlage gegeben.

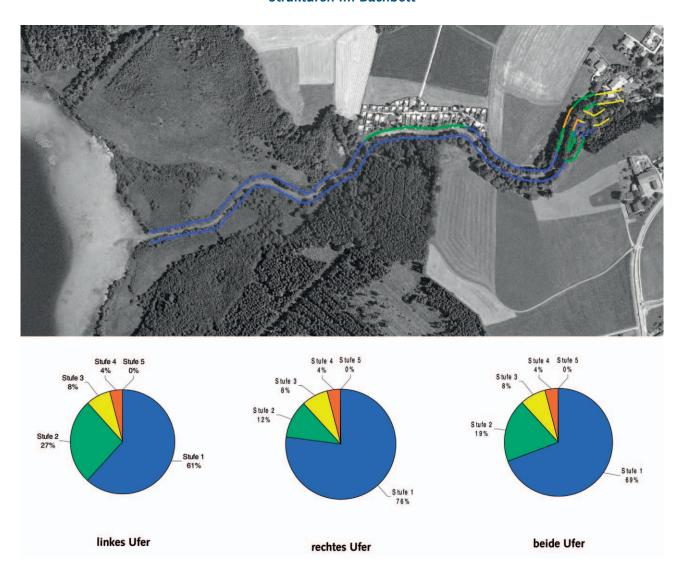
Strukturen im Bachbett

Sämtliche Abschnitte mit mäßiger und starker Abweichung von der Referenz (8% aller Abschnitte mit mäßiger, 4% mit starker Abweichung) liegen im Bereich der Uferbegradigungen in Verbindung mit den Wehranlagen bei Brandstätt und der damit einher gehenden anthropogenen Überformung des Bachbettes und seiner Ufer.

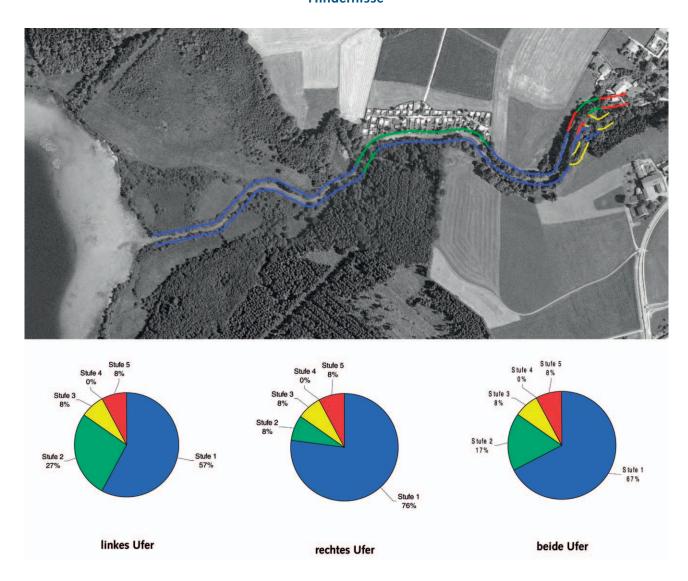
Hindernisse

Sehr starke Abweichungen von der Referenz (8% aller Abschnitte) sind die Folge der beiden Wehranlagen bei Brandstätt.

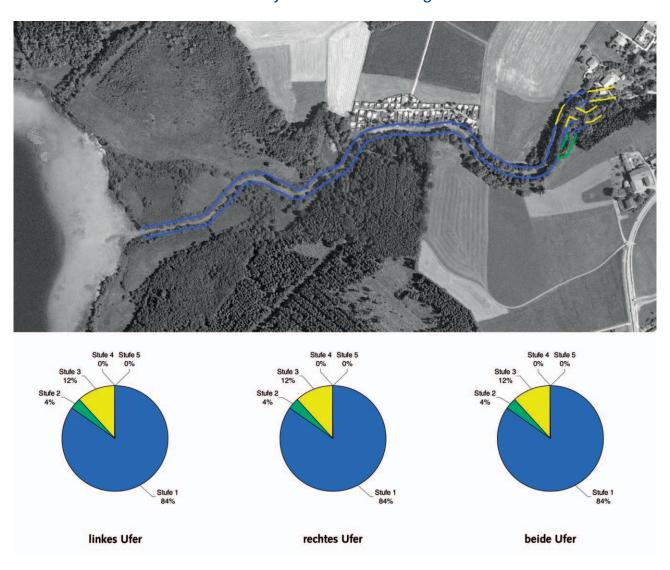
Sohldynamik - Sohlverbauung

Verbaute Abschnitte, und damit eingeschränkte Sohldynamik, sind auf die Bereiche des Überlaufgerinnes und vor allem der beiden Wehranlagen bei Brandstätt beschränkt. Hier weisen 4% der Abschnitte eine geringe, 12% eine mäßige Abweichung von der Referenz auf. Starke oder sehr starke Abweichung mit vollkommener oder weitgehender Sohlversiegelung kommt im gesamten Bereich nicht vor.

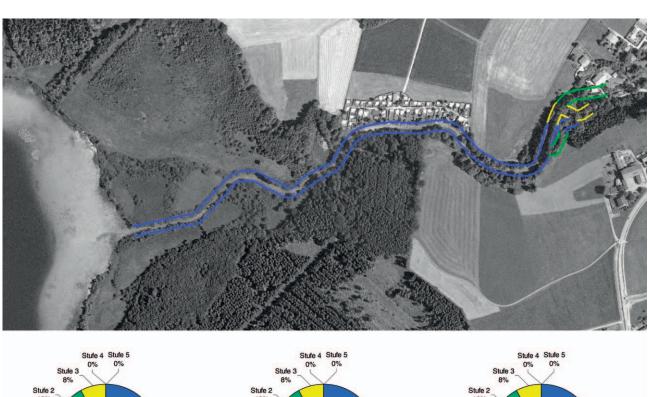
Uferdynamik - Uferverbauung

sich auf die Bereich des Überlaufgerinnes und der beiden Wehranlagen bei Brandstätt. Hier sind direkt bei den Wehranlagen kurze Abschnitte hart verbaut (Betonmauern).

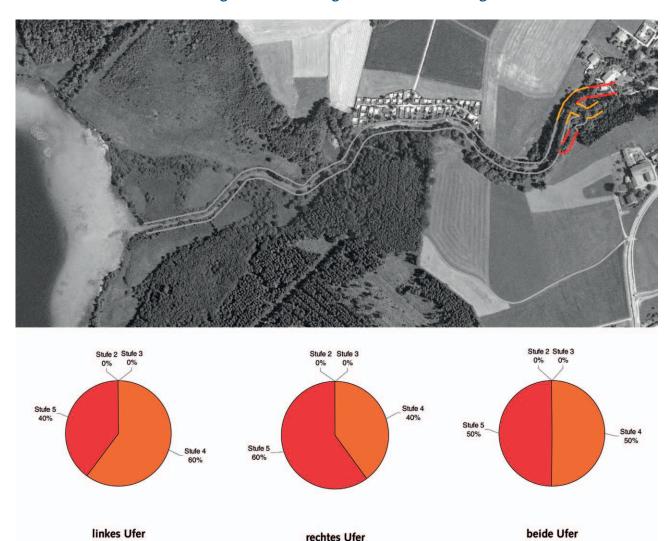
Biologische Durchlässigkeit der Uferverbauung

Eine Verbauung der Ufer liegt nur im Bereich der Ableitung des Überlaufgerinnes und bei den beiden Wehranlagen bei Brandstätt vor. Die biologische Durchlässigkeit dieser Verbauungen ist gering oder gar nicht gegeben. Eine starke Abweichung von der Referenz weisen 50% aller bewerteten Abschnitte auf (60% am linken, 40% am rechten Ufer), eine sehr starke Abweichung ebenfalls 50% aller bewerteten Abschnitte (40% am linken, 60% am rechten Ufer).

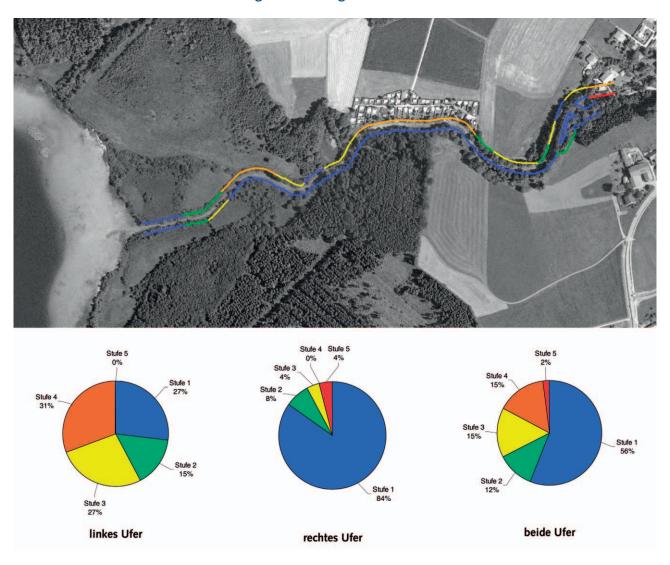
Uferbegleitsaum Vegetation - Gehölze

Sehr starke Abweichung von der Referenz (2% aller Uferabschnitte) weist nur ein Ufersegement auf. Es liegt am Ende der bewerteten Strecke der Mattig bei Brandstätt am rechten Ufer (4% der Abschnitte des rechten Ufers) und wurde aktuell vollständig gerodet.

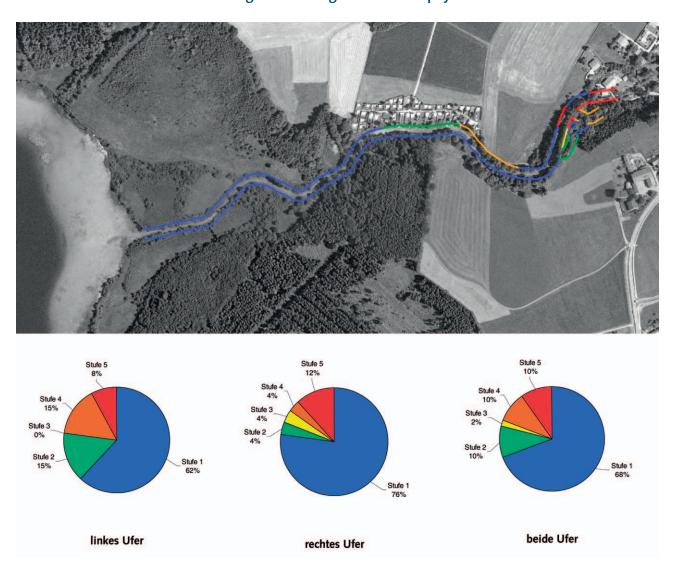
Uferbegleitsaum Vegetation - Helophyten

Im Bereich der beiden Wehranlagen liegen sowohl am linken wie am rechten Ufer Abschnitte mit massivem Mangel oder gar vollständigem Fehlen von Helophyten. Diese Abschnitte weisen damit eine starke bis sehr starke Abweichung von der Referenz auf (10% aller Abschnitte mit starker, 10% mit sehr starker Abweichung). Starke Abweichung ist bei 15% der Abschnitte des linken, und 4% der Abschnitte des rechten Ufers gegeben, sehr starke Abweichung bei 8% des linken, und 12% des rechten Ufers.

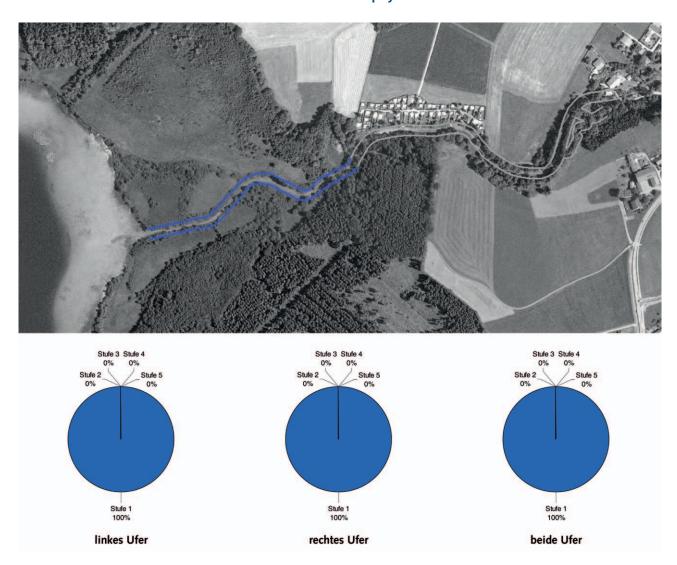
Submerse Makrophyten

Die gesamte bewertete Strecke weist gemäß dem WRRL-Bewertungssystem einen sehr guten ökologischen Zustand auf und entspricht damit der Referenz (100% aller bewerteten Uferabschnitte).

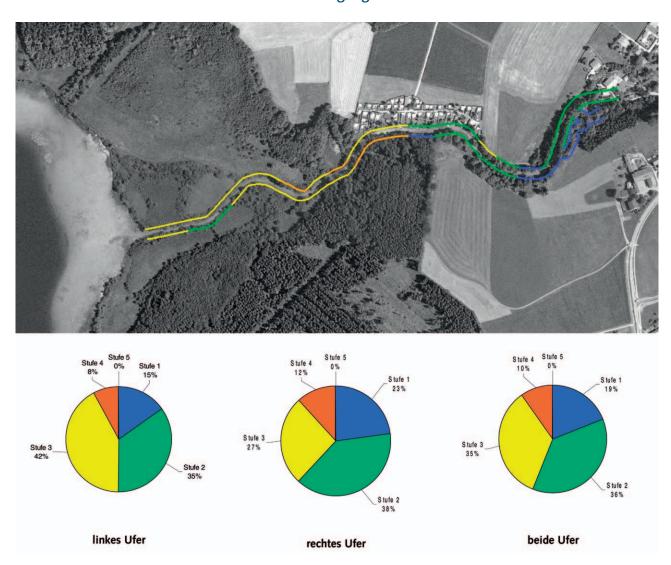
Veralgung

35% aller Abschnitte haben eine mäßige Abweichung zur Referenz (42% am linken, 27% am rechten Ufer), 10% eine starke Abweichung (8% am linken, 12% am rechten Ufer).

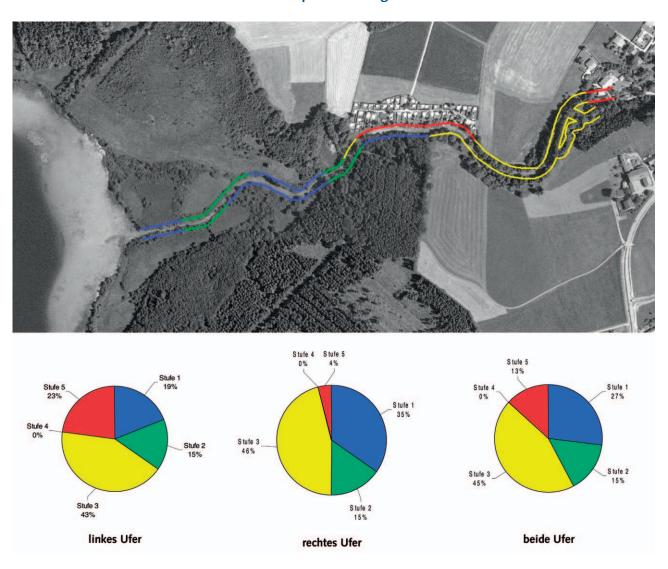
Störfrequenz - Refugium

45% aller Abschnitte haben eine mäßige Abweichung zur Referenz (43% am linken, 46% am rechten Ufer), 13% eine sehr starke Abweichung (23% am linken, 4% am rechten Ufer). Hier sind als massive Störfaktoren der Bereich der Badehütten-Siedlung mit Badenutzung an der Mattig sowie bei Brandstätt die einsetzende Siedlungsverbauung bis an die Mattig heran zu nennen.

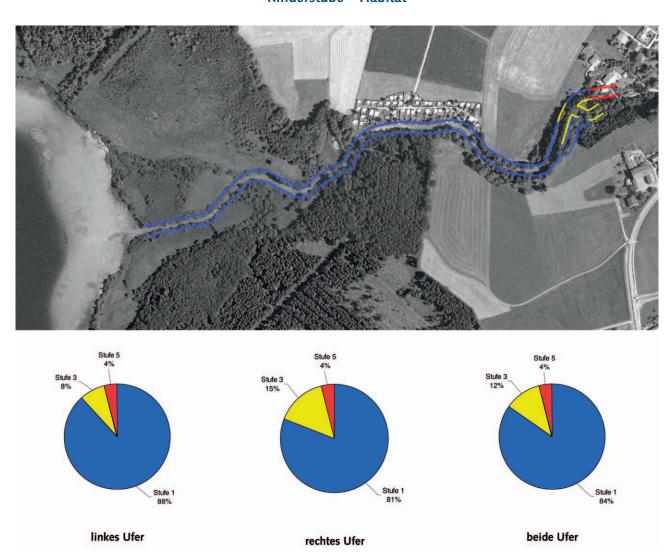
Kinderstube - Habitat

Nähe zur Referenz haben 84% aller Abschnitte (88% am linken, 81% am rechten Ufer), mäßige Abweichung davon 12% (8% am linken, 15% am rechten Ufer). Sehr starke Abweichung von der Referenz ist bei der zweiten Wehranlage an der Mattig gegeben, und zwar in gleicher Weise auf dem linken wie dem rechten Ufer (4% aller Abschnitte, 4% sowohl linkes wie rechtes Ufer).

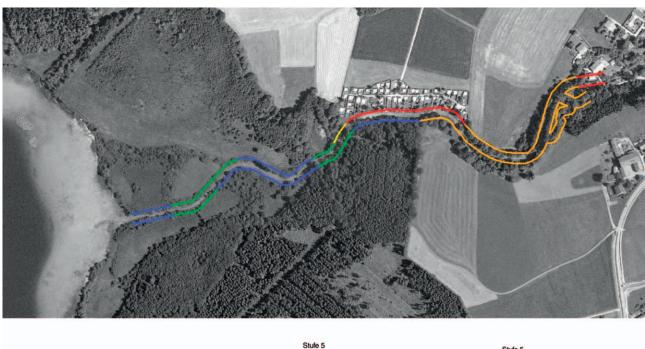
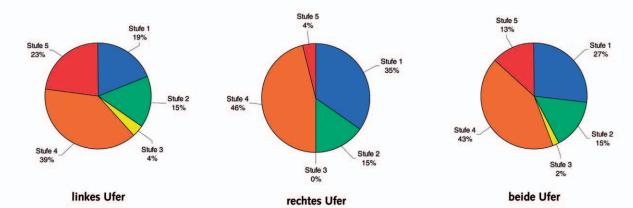
Anbindung Hinterland

Starke Abweichung von der Referenz (43% aller Abschnitte; 39% am linken, 46% am rechten Ufer) ist bedingt durch Wiesen- und Weidewirtschaft zwischen der Hütten-Siedlung und Brandstätt. Sehr starke Abweichung von der Referenz (13% aller Abschnitte; 23% am linken, 4% am rechten Ufer) ist vor der Hütten-Siedlung mit Badenutzung am linken Ufer der Mattig sowie im Bereich von Brandstätt mit Straße und Siedlungsverbauung gegeben.

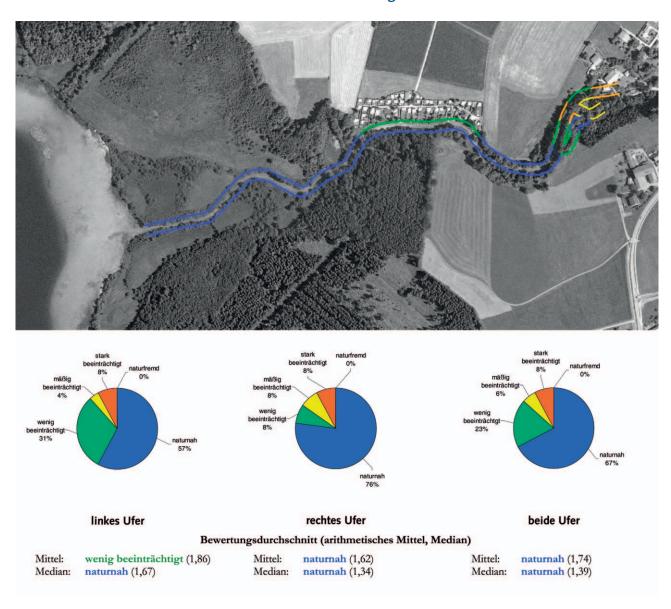
Bei Einbeziehung aller Kriterien (siehe Abschnitt "Kurzabriss der Bewertungsmethode Fließgewässer") zu einer Gesamtbewertung der Uferzonen können 67% aller Uferabschnitte der Mattig zwischen Grabensee und Brandstätt als naturnah eingestuft werden (57% am linken Ufer, 76% am rechten Ufer). 23% aller Uferabschnitte sind wenig beeinträchtigt (31% am linken Ufer, 8% am rechten Ufer).

Bei Summierung der Bewertungen aller Uferabschnitte zu einem Gesamturteil ist die Uferzone der Mattig zwischen Grabensee und Brandstätt als naturnah (arithmetisches Mittel 1,74; Median 1,39) einzustufen. Dabei erreicht das orographisch linke Ufer die Bewertungsklasse wenig beeinträchtigt (arithmetisches Mittel 1,83) beziehungsweise naturnah (Median 1,67), das orographisch rechte Ufer hingegen sowohl beim arithmetischen Mittel (1,62) als auch beim Median (1,34) die Bewertung naturnah.
