**Gefahrenzonenplan Taurach
in der Gemeinde Untertauern**

**Wassertiefen
Gefahrenszenario**

Taurach km 6,50 - 12,55

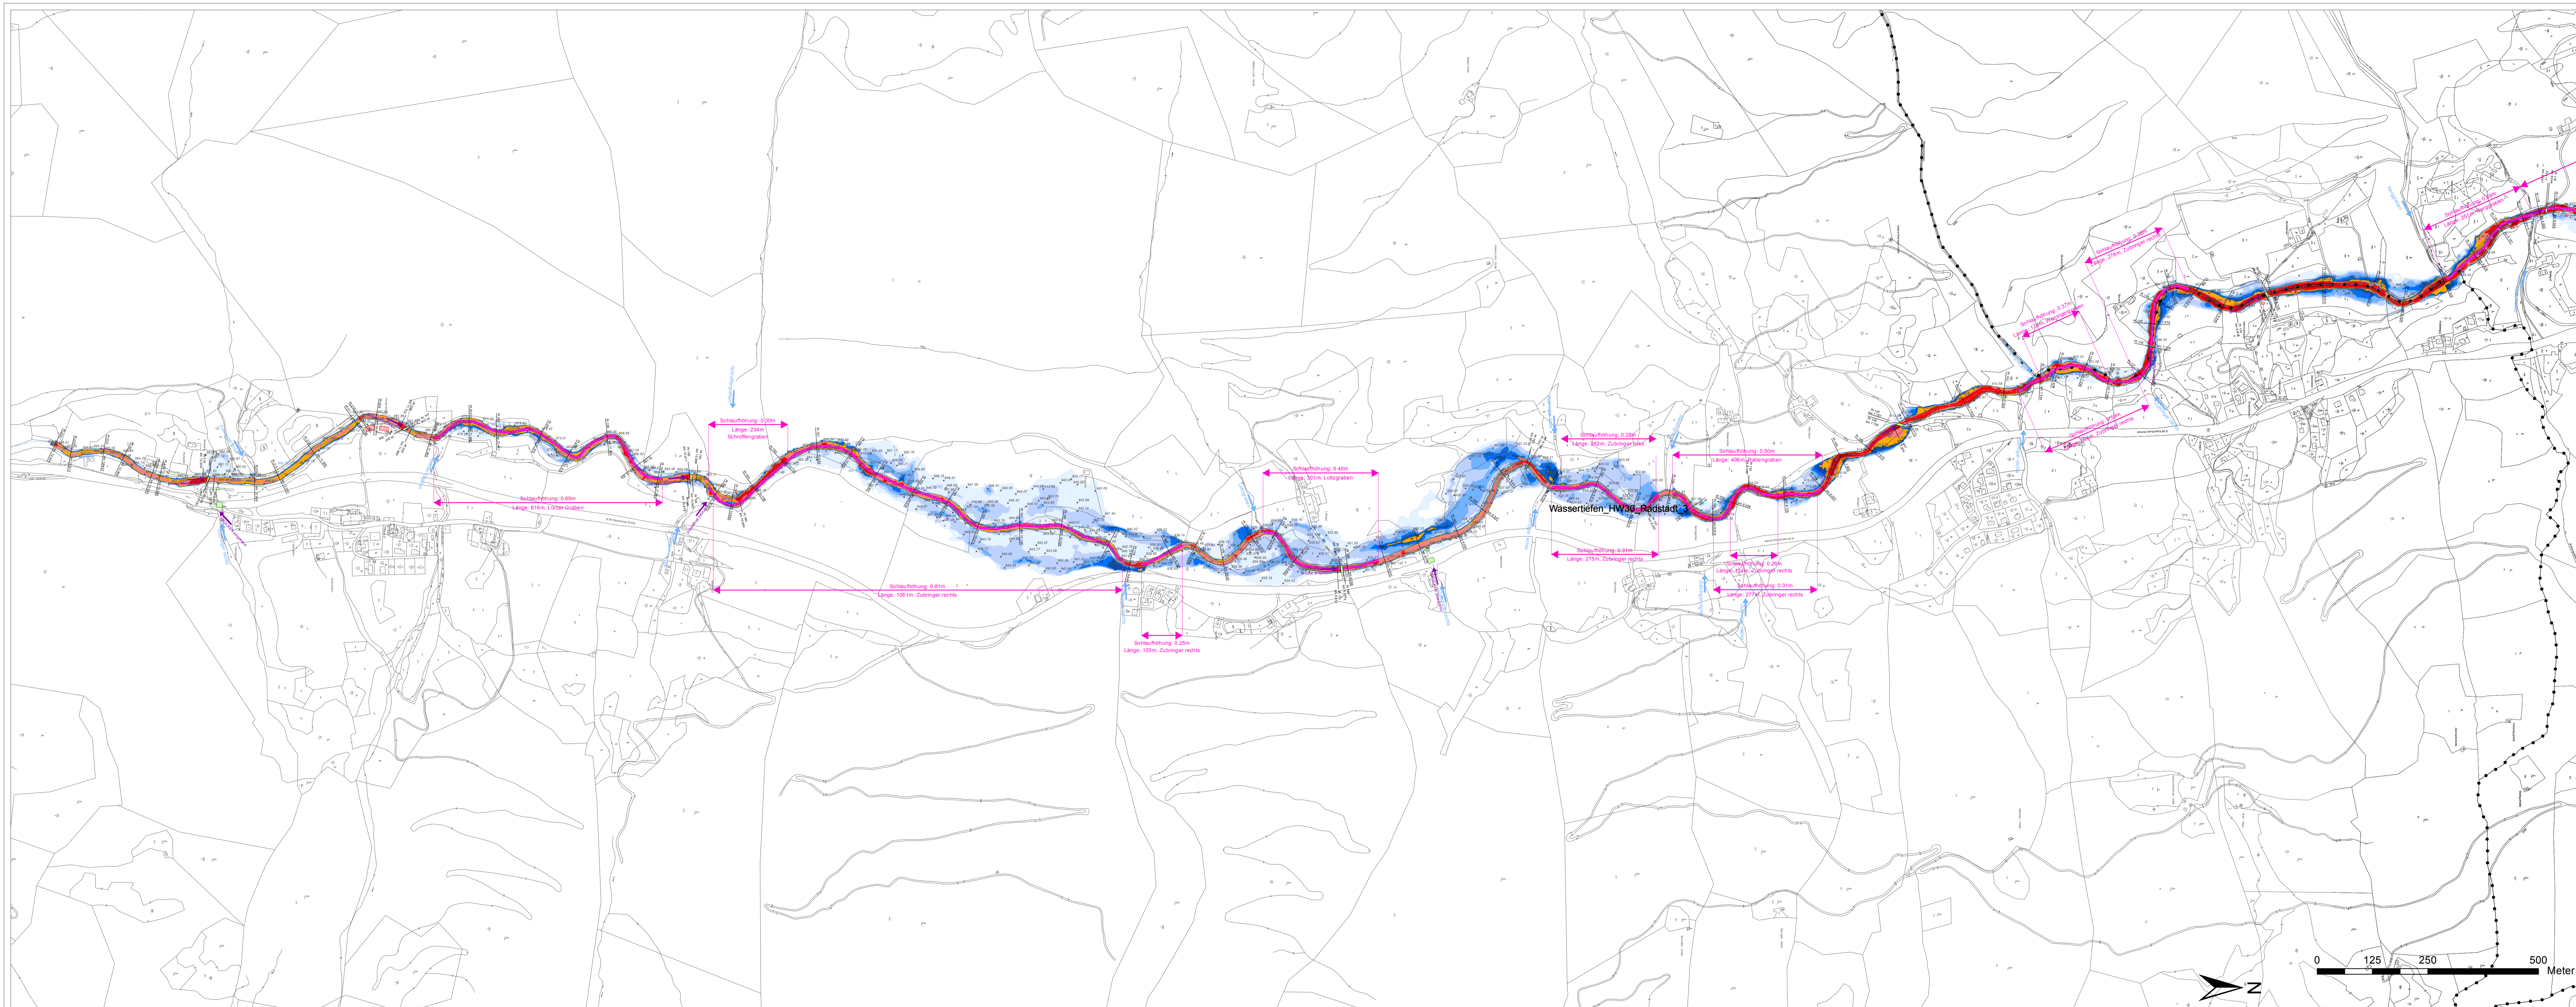
Wassertiefen
Gefahrenszenario

- < 0,2 m
- 0,2 - 0,4 m
- 0,4 - 0,6 m
- 0,6 - 0,8 m
- 0,8 - 1,0 m
- 1,0 - 1,5 m
- 1,5 - 2,0 m
- 2,0 - 3,0 m
- > 3,0 m

Gefahrenmomente

- - - Sohlauflhöhung 0,50m, Länge: 260m
 - - - Mauerbach und Lärchenbach inkl. Zubringer
 - - - Brücke überzinkt
 - - - Brücke eingestaut
 - - - Verkäufungsgefäß
 - - - Zubringer
